# 一起换流站交流滤波器电阻器烧蚀故障分析

## Ablation Analysis of AC Filter Resistor in a Converter Station

交流滤波器是换流站直流系统中的重要设备, 起到无功补偿和过滤谐波的作用<sup>[1-5]</sup>。2024年某换流站现场巡视发现单元 I 3608 ACF 滤波器 R<sub>1</sub> 电阻器 A 相上层下部西南角出现持续放电现象, 在将该滤波器转检修后, 现场检查发现 A 相 R<sub>1</sub> 电阻器上层下部西南角电阻片出现由下自上的贯穿性烧蚀, 侧面的电阻器硅橡胶绝缘子表面有电弧闪络痕迹、靠近金属构架的芯棒烧蚀熔断, 故障发生时保护未动作。该单元 I 330 kV 侧 HP12/24 交流滤波器 R1 电阻器型号为 LXW-330/52-700, 共计 9 台, 2004 年投运。同厂家、同类型产品还有 LXW-330/186-4400、LXW-330/40-1000 型电阻器, 全站共计 21 台。近

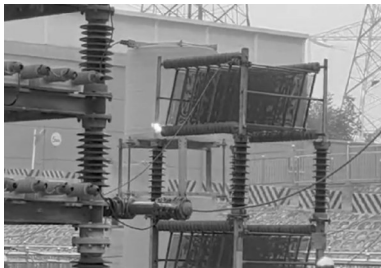
图1 电阻器放电部位  
Fig. 1 Discharge position of resistor

巡视检查发现, 3608 ACF 滤波器 A 相电阻器上层下部西南角出现持续放电现象, 放电现象是由电阻器上层下部西南角某部位因高电位向空气及

周围物体放电引起的。放电部位见图 1。电阻器该部位正常运行时对周围电势差应较低,放电原因是由于该部位异常高电位差导致<sup>[10]</sup>。

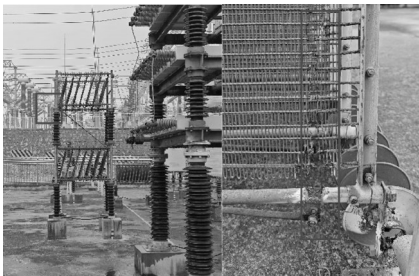
图2 电阻器烧蚀部位  
Fig. 2 Ablation position of resistor

电阻器停电后,现场检查发现 3608 ACF 滤波器  $R_1$  电阻器 A 相上层下部西南角出现烧蚀现象,烧蚀部位见图 2。近距离检查发现, $R_1$  电阻器 A 相上层的最下部绝缘连杆上金属抱箍片处的绝缘杆表面有明显的放电白痕现象;金属抱箍片处上侧的电阻片已呈现贯穿性烧蚀痕迹,固定电阻丝的绝缘绳(水平方向)已烧断,一部分电阻丝(垂直方向)已熔化;金属抱箍片处右侧的主回路连接导线已断开;最右侧的硅橡胶绝缘子表面有电弧闪络痕迹、靠近金属构架的芯棒烧蚀熔断。

1)电阻片与电阻片连接棒之间的主回路连接线断线,导致电阻片连接棒电位悬浮,高电位电阻片连接棒接头处金属抱箍片对方电阻片放电,电弧导致电阻丝熔化、绝缘绳(水平方向)熔断。同时,金属抱箍片也沿临近支撑复合绝缘子表面对绝缘子固定螺栓放电,导致硅橡胶绝缘子烧断。

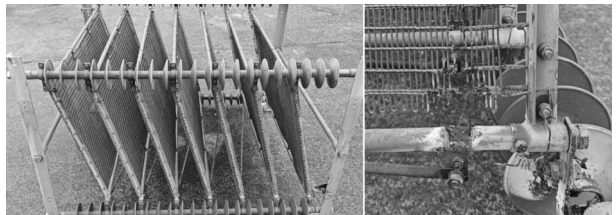
图3 电阻器外观结构  
Fig. 3 Appearance structure of resistor

电阻器外观结构见图 3,3608 ACF 滤波器  $R_1$  电阻器共分上下两层,上下两层串联结构。每层有 7 个电阻片串联构成,每个电阻片均为一根单独的电阻丝“W”型垂直方向绕制,并通过绝缘绳(水平方向)加以固定,电阻片与电阻片间通过底部电阻片连接棒首尾连接构成电阻器的主回路连接,该电阻片连接棒的端部即通过螺栓和金属抱箍片固定在绝缘连杆上,每个电阻片通过四周的硅橡胶绝缘子固定及不同电位点之间的电气绝缘。

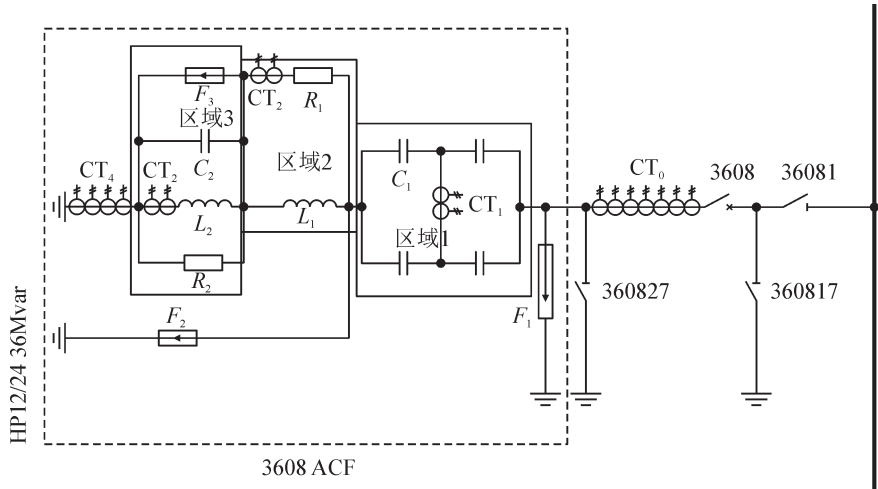
图4 故障滤波器电气接线图  
Fig.4 Electrical wiring diagram of faulty filter

3608 ACF 滤波器电气接线图见图 4。正常运行时, $R_1$  电阻片的电阻丝末端连接底部电阻片连接棒的首端,底部电阻片连接棒的末端连接下一个电阻片的电阻丝首端,构成串联回路。若电阻丝首端的主回路连接线发生断线,即  $R_1$  断开无电流,由于底部电阻片连接棒的首端连接高电位(母线侧),则会造成底部电阻片连接棒的末端电位悬浮抬升,连接棒末端上固定有金属抱箍片,也就是金属抱箍片的电位迅速抬升(达到连接母线滤波器  $C_1$  末端电位水平),而下一个电阻片电阻丝首端电位会与  $L_1$  电抗器末端电位保持一致。由于金属抱箍片上方距离下一个电阻片电阻丝下侧“U”形拐弯位置较近,他们之间由于存在电位差,高电位的金属抱箍片对

“U”形拐弯位置电阻丝放电,电弧向上飘移烧蚀电阻丝、烧断绝缘绳。

因 $X_2$ 由 $R_1$ 和 $L_1$ 并联构成, $X_2$ 应小于并联支路最小值。当 $R_1$ 断开无电流,区域2部分并联回路仅剩 $L_1$ ,则 $X_2$ 相对以前变大, $U_1$ 也相对以前变大,主回路电流 $I$ 相对以前变小,区域1和区域3分得电压相对以前变小,表明 $R_1$ 处断线,对区域1和区域3设备影响不大,但是提高并联电抗器 $L_1$ 两端电压,并联电抗器设备状态可能受到影响。

2)并联电抗器 $L_1$ 两端电压异常升高,可能对匝间绝缘产生影响,应在检修停电后开展匝间绝缘检测试验<sup>[11]</sup>。

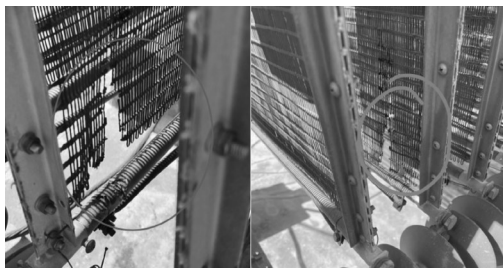
图5 前两次相同故障  
Fig. 5 Same faults at the first two times

3)对比2021年单元I 3601 ACF交流滤波器、2022年单元I 3608 ACF交流滤波器两起相似电阻丝烧蚀故障见图5,会发现3起事件存在一些共性特征:烧蚀现象均发生在电阻片与电阻片连接棒接头处金属抱箍片上方、主回路连接线均断线、保护装置均未动作。需要进一步结合材料、保护方面开展分析<sup>[12]</sup>。

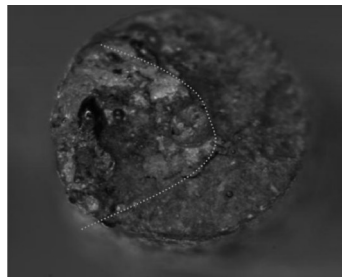
图8 主回路连接线螺栓侧断口微观形貌  
Fig. 8 Fracture micromorphology of bolt side of main circuit connection line

为查清主回路连接线断线的原因,笔者利用奥林巴斯光学体视镜对断裂主回路连接线进行宏观观察,主回路连接线为单根硬质铜线。根据断裂主回路连接线的体视镜照片(如图6-8所示),断裂主回路连接线位于螺栓侧断口无明显的颈缩现象,如图8所示,断口整体形状较平整,大致处于一个平面内,说明不是由于外界拉扯力导致的连接线断裂;断口表面虚线左侧部分存在较多颗粒状熔珠,虚线右侧部分断口较平整,表现出机械断裂形貌特征,断口表面存在大量的锈蚀痕迹,与图6中主回路连接线侧面腐蚀情况接近,证明主回路连接线断口处早已存在裂纹切面,且已长期锈蚀严重;图7所示断裂主回路连接线位于弹簧侧断口已熔融成金属熔球,熔球下方有明显的灼烧痕迹,证明弹簧侧断口上有电弧现象,应该是主回路连接线断开的一瞬间,弹簧侧断口端头向上弹至临近金属抱箍片处,导致高电位金属抱箍片对其放电烧蚀。

1)根据主回路连接线断口宏观形貌、微观形貌及能谱分析得出:图8螺栓侧断口腐蚀严重,该断口为长期腐蚀导致;图9螺栓侧断口出现的金属熔珠和杂质颗粒,应为熔融金属及紧固纤维(绝缘绳)喷溅所致;图7弹簧侧断口出现的大颗粒熔球为弹簧侧断口端头烧蚀、熔融、凝固形成。因此,该主回路连接线断线的原因为主回路连接线在螺栓下面应力集中处发生应力腐蚀<sup>[13]</sup>,长期缓慢锈蚀导致微裂纹产生,且锈蚀导致裂纹切面加剧扩展,最终发生断裂。

2)主回路连接线裂纹扩展会导致导线载流面积减小,运行中会出现异常发热。因此,对于同一批次的其他电阻器,在平时运行时应重点强化对电阻片与电阻片连接棒接头处主回路连接线的红外测温检查工作,在出现异常温升时及时将电阻器停电检修处置<sup>[14-15]</sup>。

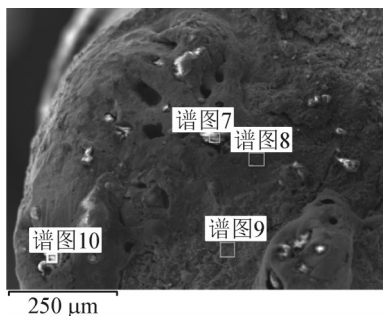
图9 断口扫描电镜照片  
Fig. 9 SEM photo of the fracture

为进一步了解图8螺栓侧断口表面颗粒状熔珠的性质,利用EVO18扫描电镜对断裂连接线断面较平整侧进行微观观察,断口扫描电镜见图9,断口大部分区域保持原始形貌,图8断口表面虚线左侧部分可见较多颗粒状熔珠,利用EVO18扫描电镜的能谱仪对颗粒状熔珠进行能谱分析,发现7号和10号位置的白色颗粒主要是C和O为主的杂质颗粒,8号和9号位置基材则主要是Cu、C和O为主的金属氧化物。

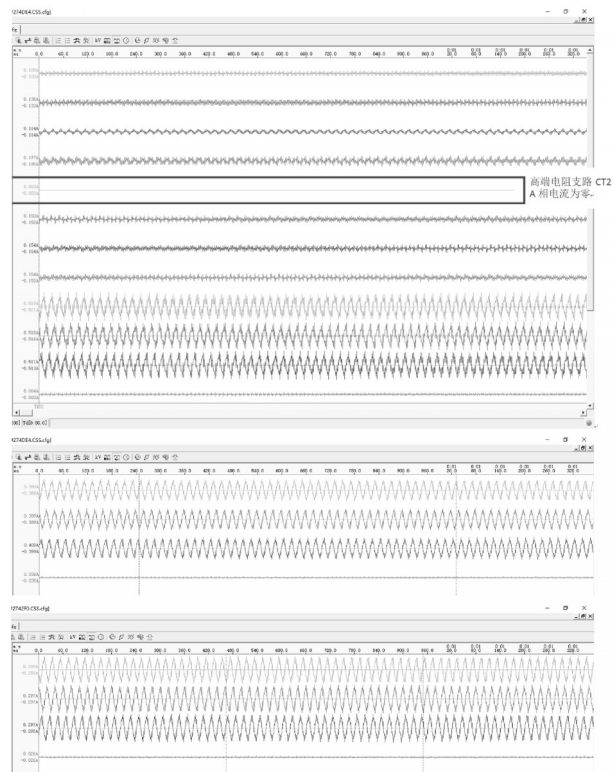
图10 交流滤波器电阻熔断后电阻支路波形  
Fig. 10 the resistance branch waveform after the AC filter resistance is blown

图4区域2中与 $R_1$ 支路CT相关的保护为电阻过负荷保护与电抗过负荷保护。保护原理为将流过滤器中的电阻或电抗的电流一一转换为等效(电抗考虑集肤效应)的工频热效应电流,然后再分别进行保护逻辑计算<sup>[16-18]</sup>。调取故障录波(图10)分析,发现3608 HP12/24滤波器电阻支路CT<sub>2</sub>A相电流为0,表明高端电阻 $R_1$ 电阻片断线造成了电阻器主回路断路,导致电阻支路CT<sub>2</sub>无电流流过。电阻过负荷保护与电抗过负荷保护均采用电流换算热效应,CT<sub>2</sub>无流导致保护计算结果始终为零,无法满足过量保护判据要求,保护不可能动作。

当前交流滤波器配置的保护主要是针对发生接地故障、电容器击穿、过负荷等异常工况,在发生电阻器熔断时,均不能灵敏反应该工况,导致保护装置无任何报文报出,不能及时发现电阻器熔断。

3)需进一步结合仿真分析电阻器熔断时,电流幅值变化特征、滤波器各支路电流谐波特征等,提出保护装置告警判据,实现快速识别滤波器组电阻器熔断异常,保护装置自动生成告警报文。
