## 一起 35 kV CVT 电容分压器爆炸原因分析

**摘要:** 本文介绍了某 110 kV 变电站一起 35 kV 电容式电压互感器(CVT)爆炸事故, 事故导致多条出线瓷瓶、计量箱等发生不同程度损坏。结合故障信息及现场检查试验结果, 初步判定为铁磁谐振故障, 且阻尼器未有效抑制谐振, 并在返厂解体试验后发现了电磁单元绝缘油劣化严重、二次绕组对地绝缘偏低等缺陷。进一步判定事故原因为系统一次侧短路接地引发振荡, 在谐振过电压的持续影响下致使励磁电流不断增大, 电容分压器内部热量累积至极限值最终导致爆炸。利用 ATP-EMTP 软件构建仿真模型并还原事故过程, 模拟在 35 kV 母线侧发生接地短路故障并快速消除的激励条件下, 二次侧电压畸变及励磁电流变化情况, 计算结果与试验分析结果相一致, 完善了事故原因分析, 对以后的安全运行给出相关建议。

### Analysis on Explosion of Capacitor Divider of 35 kV CVT

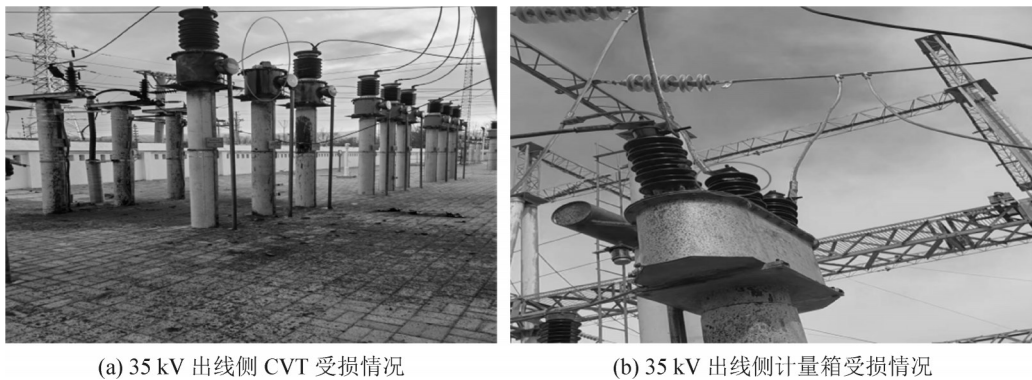
图2 现场故障情况

查,发现该35 kV 出线B相CVT炸裂,A、C相瓷瓶破损,设备区内散落大量绝缘瓷瓶碎片。同时位于旁侧的多条其他出线计量箱瓷瓶、支柱瓷瓶、断路器瓷瓶及35 kV II段母线耐张绝缘子串均存在不同程度的破损及灼烧情况。主要设备损坏情况见图2。

(a) 35 kV 出线侧 CVT 受损情况

(b) 35 kV 出线侧计量箱受损情况

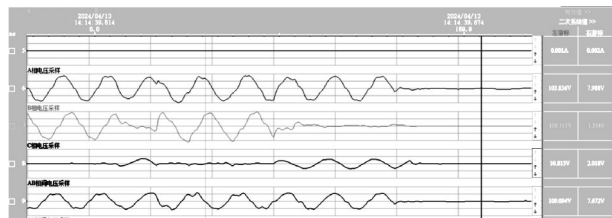
图3 35 kV II母电压波形图  
Fig. 3 Waveform of 35 kV II bus voltage

故障录波图见图3,故障前,35 kV I、II段母线C相电压降低为零,其他两相升高至线电压,由此可知,在线路主变保护跳闸前,35 kV线路存在C相单相接地故障,持续时间约38 s。

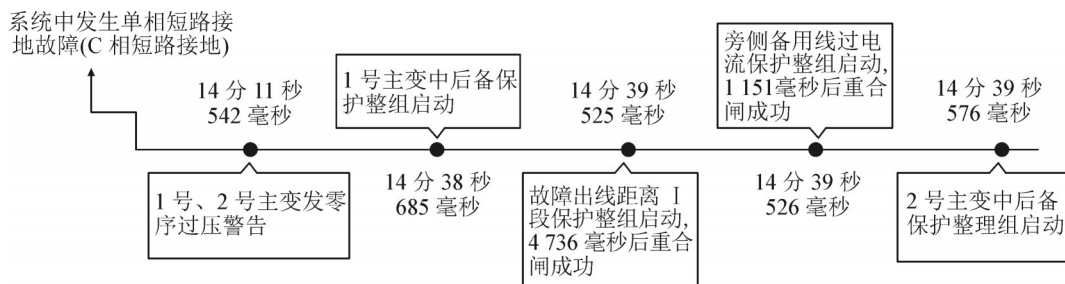
图4 继电保护动作顺序  
Fig. 4 Protection operation sequence of relay

再考虑保护动作情况,故障发展过程中相应保护动作顺序图见图4。结合上述继保动作及现场

继电保护装置未及时动作原因分析:经过排查,排除了控制回路断线、保护装置本身质量原因或存在整定误差、稳压电源可靠性等影响因素,考虑到保护装置运行年限较长及受运行环境影响,可能造成继电器元器件的老化,进而对装置运行性能造成影响,导致保护拒动,进而使故障范围扩大至 35 kV II 母线系统侧,对母线侧其他出线带来较大扰动影响。

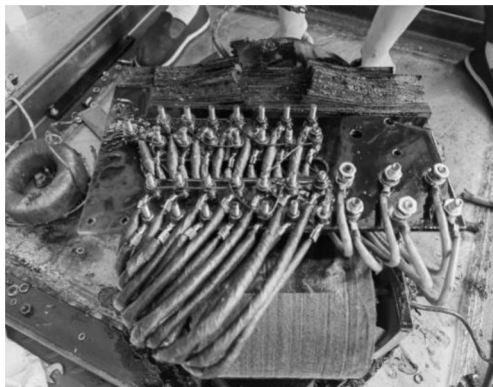
图5 放油吊心器身  
Fig. 5 Body of oil discharge core

B 相 CVT 法兰盘上部电容分压器整体损坏,电磁单元部分绝缘油浑浊发黑,明显为电磁单元线圈烧灼,导致试验项目无法进行。对电磁单元放油吊心解体发现器身整体严重烧毁,如图 5 所示,进一步解体发现主变线圈一次绕组绝缘烧毁尤为严重,如图 6 所示。电抗器线圈、速饱和线圈等正常,二次绕组试验直流电阻正常。

1)CVT 电容单元爆炸原因:受母线侧单相接地故障激励影响,CVT 内部发生铁磁谐振,在谐振过电压持续作用下会导致电磁单元主变线圈铁心深度饱和,致使一次绕组线圈烧毁及电容元件绝缘电介质击穿,电容泄漏电阻变小,泄漏电流变大,电容分压器内部积累大量热量导致绝缘油迅速气化,套管内部压力迅速增大,由于绝缘油具有不可压缩性,因此密封的套管不能及时释放这个巨大的内部压力,最终导致了爆炸<sup>[17-18]</sup>。

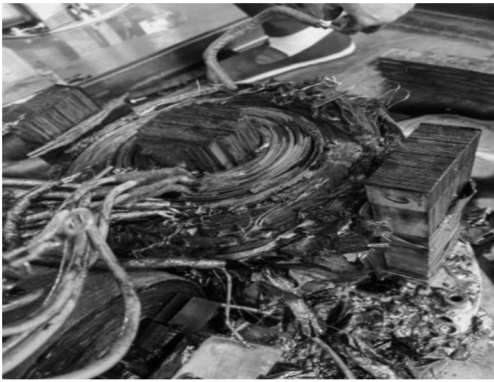
图6 一次绕组烧毁情况  
Fig. 6 Burning condition of primary winding

CVT 发生爆炸事故的根本原因为:在一次侧单相接地短路故障的激励下,CVT 中间变压器电磁单元中的线圈铁心深度饱和,线圈迅速失去电感和电抗,进而与电容单元发生内部铁磁谐振,产生较大的谐振过电压,导致一次励磁电流增大,在过电流的持续作用下热量不断累积最终导致一次线圈绕组烧毁以及电容元件绝缘电介质的击穿。电介质击穿后电容泄露电阻变小,泄露电流变大,使得电容分压器内部发热严重,产生的巨大热量会使内部绝缘油迅速汽化膨胀,由于电容单元套管内部密闭,压力将不断增大直至极限状态,最终导致电容单元发生爆炸<sup>[30-34]</sup>。

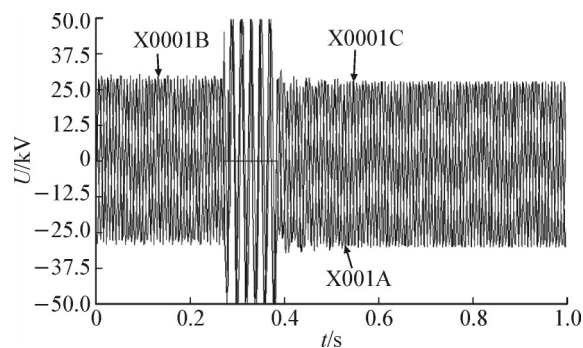
图10 单相短路接地时三相电压变化情况

由图 10 可得,在系统发生单相短路接地故障时,一次侧故障相电压为 0,非故障相电压上升至额定相电压的  $\sqrt{3}$  倍,此时  $U_a$ 、 $U_b$  相电压幅值分别为 49.45 kV、49.21 kV,而额定相电压幅值为 28.57 kV,符合比例关系,进而重点考虑二次侧测量电压及一次侧励磁电流变化情况,观察有无谐振情况的出现,仿真计算结果见图 11。

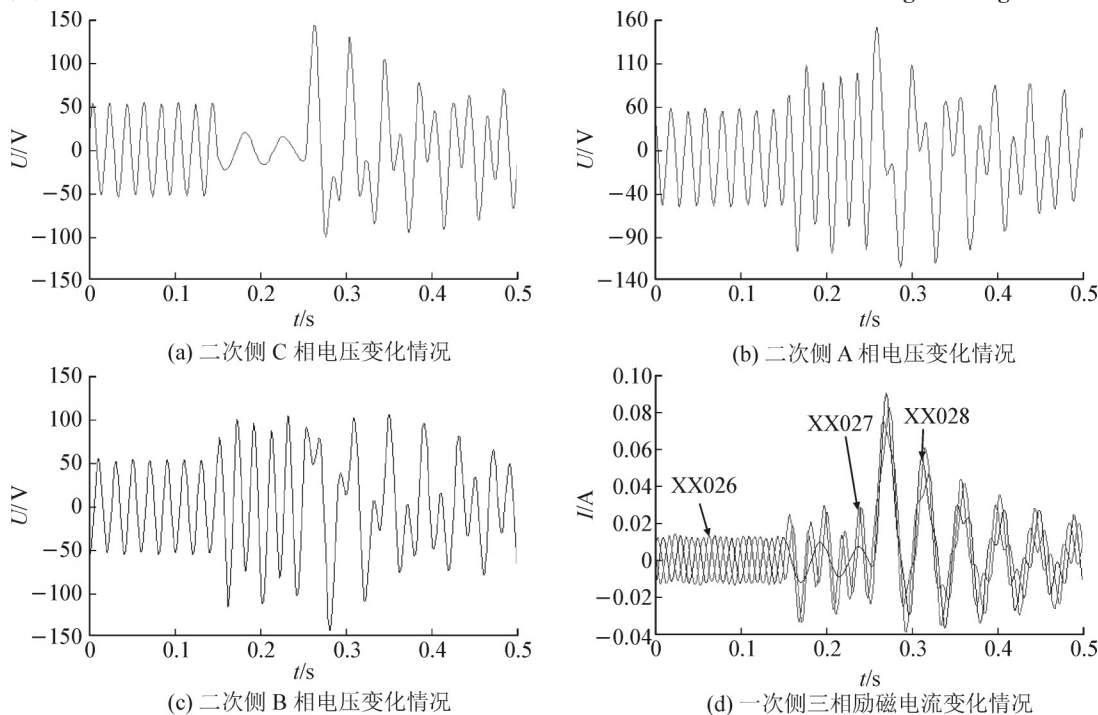
图11 仿真计算结果

由上述结果可得,当短路故障消失后,二次侧出现较为明显的谐振过电压波形,最大过电压幅值为 156.24 V,谐振过电压幅值达到了正常额定电压幅值(57.74 V)的 2.7 倍。同时一次侧励磁电流也呈明显增大的趋势,励磁电流最大幅值约为 91.21 mA,达到额定电流幅值的 7.6 倍,且谐振状态持续存在,说明速饱和阻尼器没有成功抑制住谐振状态,而在谐振过电压的持续作用下,一次侧线圈铁心发生饱和,电感值不断减小,励磁电流将会进一步增大,长时间累积作用下可能会导致线圈烧毁。此外由于电源会不断地向 CVT 提供能量,所以一旦发生铁磁谐振,即使诱发条件消失了,谐振仍然会持续下去,严重影响设备安全稳定运行甚至使设备爆炸。仿真计算结果与前期解体试验分析结果保持一致。

1)为避免系统在振荡时发生谐振,可对系统的容抗和感抗进行检测,判断试验结果是否在谐振范围内,进而采取安装补偿电抗器等方式改变系统电容、电感参数,抑制铁磁谐振的发生;

2)有必要可在系统线路可加装一次保护(0.5 A 或 1 A 熔丝,鉴于现场设备运行环境的特殊性,建议采用 1 A 熔丝),在铁磁谐振或其他未知故障发生时立即切断一次线路与设备间的电源,可有效保护设备完好;

3)建议运维单位加强现场巡视并缩短巡视周期,重点做好红外测温及异常电压冲击后的检测工作,同时结合设备状态评价工作,开展例行试验,对试验不合格设备及时进行更换处理。对于继电保护装置,应按照标准的检验规程及规范进行检验,对问题装置及超年限设备及时进行性能评估及改造更换,进而提高保护装置的安全可靠性。
