# 一起特高压换流站交流滤波电容器接线头发热故障分析

刘华臣, 李爽, 王海龙, 常东旭, 梁硕

(国网河南省电力公司直流分公司, 郑州 450000)

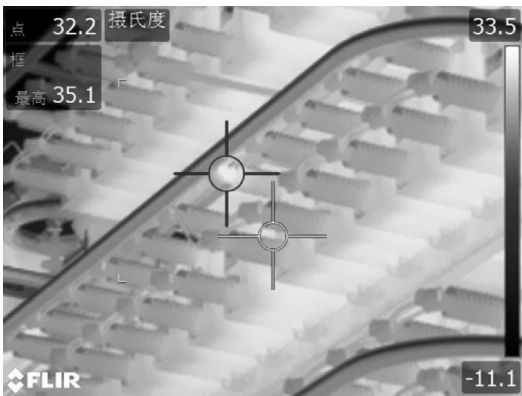
2023 年 5 月,对滤波器场区域开展差异化测温

跟踪,发热电容器接线头数量逐渐增加 13 处,为避免接线头发热情况恶化导致小组滤波器不可用情况发生,经综合研判确定迎峰度夏前对 5633、5663、5664 3 小组滤波器 8 处接线头进行停电处理,其中 7 处力矩符合相关技术要求,在采取更换一体式线夹、接线头打磨处理措施后送电,仍有 6 处(含 2022 年遗留的 2 处)发热点治理效果不理想,见表 2、图 6。

图6 发热点 2022-4 测温图谱  
Fig. 6 Temperature measurement chart of heat point 2022-4

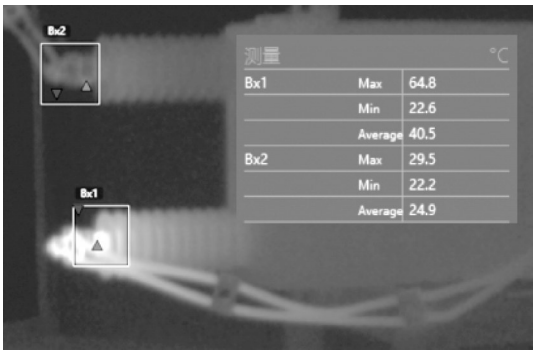
对电容器在室温的环境下按现场运行状态施加额定电压,运行 6 h 并进行红外测温,下部套管内部的铜接线头和铜绞线压接部位存在十分明显的异常发热,初步判断该套管端子内部存在接触不良,见图 7。

图7 发热点 2022-8 测温图谱  
Fig. 7 Temperature measurement chart of heat point 2022-8

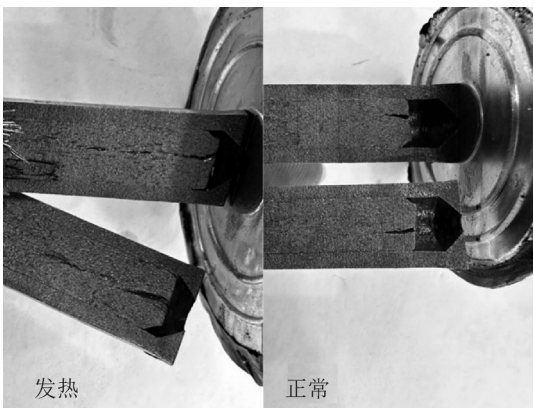
拆解电容器并取出内部接线导杆及连接线,测量发热套管接线导杆回路电阻 453.8  $\mu\Omega$ 、正常套管接线导杆回路电阻 82.9  $\mu\Omega$ ;将压接部位纵向切割开,从切面可看出发热接线导杆压接部位接触不紧密。解剖后的接线导杆见图 8。

图8 解剖后的接线导杆(左为发热,右为正常)  
Fig. 8 The dissected wiring rod (left is heating, right is normal)

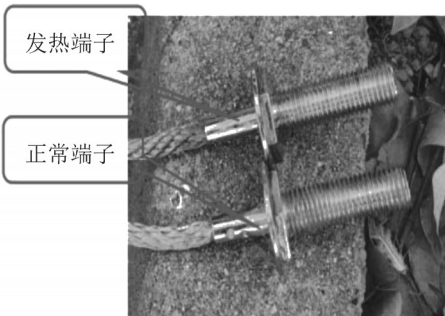
温升试验时 2022-4 电容器接线头发热与 2022-8 现象类似,套管拆解发现注油孔侧接线导杆套管端

子与内部连接线压接部位有明显过热痕迹,接线导杆回路电阻 554.1  $\mu\Omega$ ,非注油孔侧接线导杆回路电阻 325.5  $\mu\Omega$ ,接线导杆回路电阻均较大。接线导杆存在发热迹象见图 9。

图9 接线导杆存在发热迹象  
Fig. 9 Heating trace of wiring rod

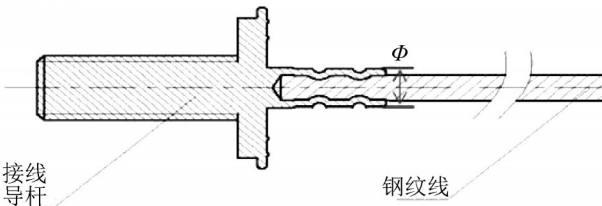
图10 接线导杆结构示意图  
Fig. 10 Structural schematic diagram of wiring rod

两厂家的电容器套管均由同一家第三方公司供货,其供货套管占系统内在运电容器超 60%,整体运行情况良好。电容器套管内接线导杆为第三方公司外购产品,经进一步排查分析,发现异常接线导杆压接端内径正常,但外径偏小,外径偏小原因为接线导杆供货商机床新换车刀后调整不到位,车刀调试阶段试产的外径偏小接线端子管理不到位混入合格品中,第三方公司在对接线导杆压接铜绞线时压接不到位导致接触不良。接线导杆结构示意图见图 10。

1)针对该站同厂家在运电容器,应加强红外跟踪,在2024年至2026年安排专人,每季度开展精确红外测温,迎峰度夏期间频次提升至每月一次,动态跟踪并建立台账清册,根据测温情况制定相应检修策略并在停电检修期间辅助现场实施。两厂家对备用电容器分批返厂检测,确保备用电容器接线头正常,对发热异常的电容器利用停电窗口期分批更换并返厂检查并换新,根据异常分析结果制定下一步措施。

2)针对新建工程,建议在电容器逐层吊装前,逐个对每个电容器接线头开展回阻测量,确保回阻值不大于 100  $\mu\Omega$ ,电容器带电调试期间,逐组逐塔逐层逐个精确红外测温,温差超过 5  $^{\circ}\text{C}$  应在调试停电窗口期检查和分析。试运行阶段制定专项工作,在小组滤波器投入 24 h 后开展一次专项测温,一周后、以后每月再次测温比对,分析是否存在逐步发热问题。

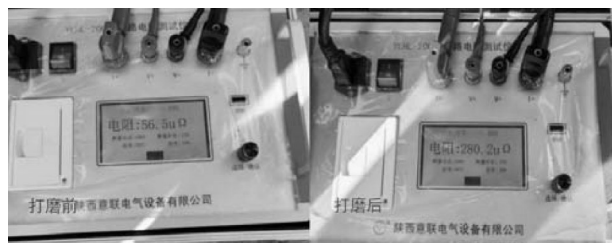
对发热套管接线导杆压接端的外径检测(铜杆未冷压部位),图纸尺寸要求是 $\Phi 10\sim\Phi 10.1\text{ mm}$ ,现场检测发现其外径偏小,分别为 $\Phi 9.78\text{ mm}$ 、 $\Phi 9.82\text{ mm}$ ,而同台电容器涉及的另一只正常套管,接线导杆压接端外径分别为 $\Phi 10.02\text{ mm}$ 、 $\Phi 10.04\text{ mm}$ 。为模拟接线导杆压接端外径偏小导致的压接收缩不够的情况,对合格接线导杆压接端外径整体打磨处理至 9.8 mm 后,和正常接线导杆压接端在压接模具内压接铜绞线测试接触电阻对比,正常接触电阻为 56.5  $\mu\Omega$ ,打磨后接触电阻为 280.2  $\mu\Omega$ 。从排查情况和试验验证情况看,异常套管端子与铜绞线接触

电阻偏大,问题在于该发热套管接线导杆压接端外径尺寸较正常范围小 0.18~0.22 mm,经过整圆收缩冷压后,其外径在模具内不能被有效压缩,冷压后压接端与软铜绞线不能充分接触,导致接触电阻变大。

图11 打磨前后回阻示意图
