## 一起 500 kV CVT 电容量及介质损耗异常分析

**摘要:** 本文针对一起 500 kV 电容式电压互感器(CVT)例行试验中电容量及介质损耗异常事件, 系统开展了故障诊断。通过诊断试验, 横向对比设备试验数据, 纵向分析出厂、交接及例行试验历史数据, 初步判定 B 相中节电容单元存在内部绝缘缺陷。结合高电压介损试验及油色谱分析, 确定电容分压器内部出现过高能放电。最终通过解体检查, 发现第 5 个电容元件因极板毛刺引发局部放电, 导致极板击穿及绝缘油裂解, 确定故障源于极板冲压毛刺引发的局部场强集中, 叠加插片工艺缺陷造成的介质损伤, 在长期运行中导致电容元件极板击穿。最后提出了涵盖试验诊断方法改进、制造工艺优化及运维策略强化的综合防治措施, 确保提升 CVT 运行可靠性。

### Analysis and Treatment on Abnormal Capacitance and Dielectric Loss of 500 kV Capacitor Voltage Transformer

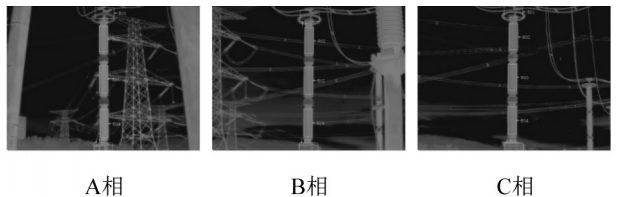
图2 CVT红外测温图谱

截止2023年例行检修前,查阅最近一次红外精确测温记录,其测温结果、红外图谱记录见图2和表4(R01:搭接头、R02:上节、R03:中节、R04:下节、R05:油箱)。参照DL/T 664—2016《带电设备红外诊断应用规范》电压致热型设备缺陷诊断依据:热像特征以整体温升偏高,且中上部温升高,温差2~3 K,判定为缺陷<sup>[19]</sup>。测试结果表明,设备未见明显异常,咨询制造商和上级单位,确认该批次CVT无家族性缺陷。从投运以来,未见变电运维人员报告出现过不良工况。CVT各相电压幅值见图3。结合图3所示的后台CVT相电压幅值曲线,未见明显数据波动和幅值越限情况。

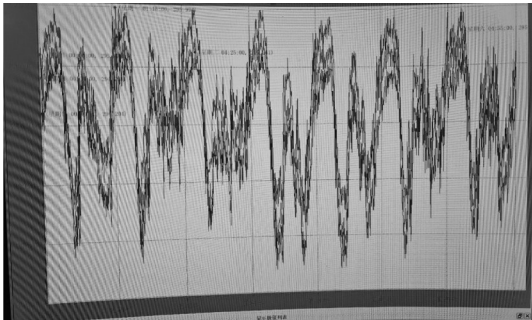
图3 CVT各相电压幅值

关PT断线告警,后台系统屏亦难以发现问题,这与图3后台电压波动曲线相互印证。因此,可以初步判断,B相中节分压器 $C_{12}$ 存在严重缺陷,导致其电容量偏大,可能存在电容元件放电击穿等情况,需要对该节电容单元进行解体检查及试验,进一步探明异常原因<sup>[22-24]</sup>。

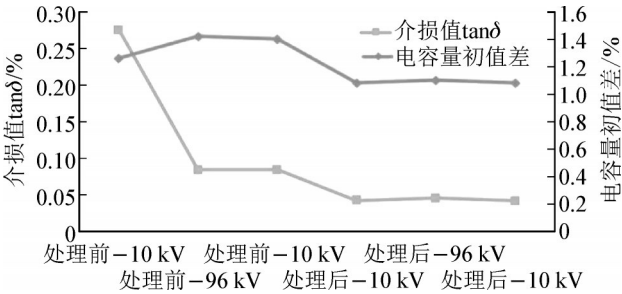
图5 表面处理前后CVT B相中节电容分压器高电压介损试验结果对比

综合2组试验成果,数据结果对比如图5所示。当试验电压升高后,介损值是减小的,并且通

过2次加压,其介损值有所降低,但是电容值变化不明显。由此可见此次试验存在卡登效应。由于卡登效应的存在,干扰了试验人员的判断,无法准确确定电容器的绝缘状况。

1)对该中节电容单元表面处理前后2次试验结果对比发现,卡登效应使得10 kV测试电压下对电容单元的介损试验有时不能提供准确依据,将会

干扰试验人员对其绝缘性能的判断,可考虑对被试品表面清理及干燥处理后再行试验,或者采用其他诊断试验辅助判断,如通过高压介损试验避免卡登效应的影响;

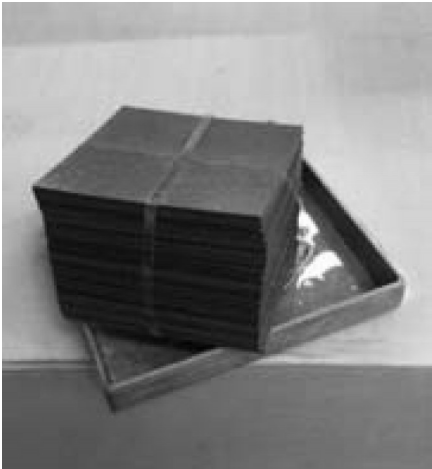
图7 CVT B相中节电容分压器电容元件压板

对拆除后的 CVT 进行外观检查,分压器的密封圈和紧固件完好,未老化、开裂和松动,未见渗漏水迹和渗漏油,分压器中压端瓷套和引线无放电痕迹,无破损、松动或断线情况。中间变压器、补偿电抗器、保护间隙和阻尼器未发现放电痕迹和绝缘油碳化现象。打开油箱检查电磁单元的中间变压器,测试其电压比、直流电阻和绝缘电阻,试验数据满足《规程》要求。打开电容器顶部盖板,取出电容元件压板和电容心子,各电容元件的绝缘膜纸经检查未见划痕和破损情况,排除绝缘卷制过程导致的破坏损伤,电容心子整体未见明显异常,如图 7 和 8 所示。

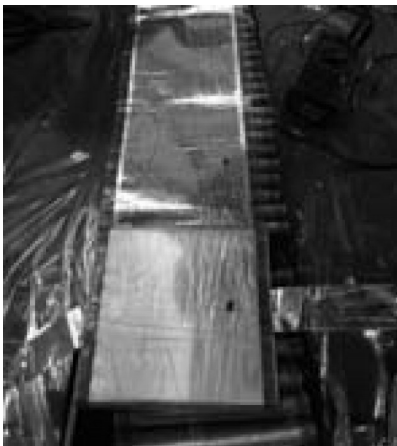
图9 第4圈放电点  
Fig. 9 Discharge point at the 4th cycle

对故障元件进一步解体,该元件由外向内第 4

至第 17 圈存在放电烧蚀孔洞及碳化点。其中第 10 圈有外层引线片插片,其放电烧蚀现象最为严重,引线片因烧蚀断裂成 2 段,放电点情况如图 9 和 10 所示。

该电容器串联电容元件共84个,单个电容元件击穿后电容量增长约1.19%,同诊断试验及返厂试验中电容量增量相吻合。电容元件存在击穿故障,同油色谱化验结果中存在大量乙炔的现象相对应。结合电容元件解体情况,故障电容元件从外往内共有50圈,在第4至第17圈均发现放电烧蚀孔洞及碳化点,其中第10圈有外层引线片插片,其放电烧蚀现象最为严重,引线片因烧蚀断裂成2段。因此,该电容元件初始放电点位于第10圈引线片插片处,放电能量积累逐渐并以第10圈为中心向外扩散。并且在极板与电容铝箔的十字交叉点上形成明显的放电击穿痕迹,而此区域位于元件的场强极不均匀区。电容元件初始放电点位于外层引线片插片位置,该放电部位并不是电容元件场强最集中部位<sup>[30~34]</sup>。

3)在工厂制造阶段,一是严格把控原材料质量选用优质原材料,增加进厂原材料的抽检数量。二是改进生产工艺,优化电极引出片的制作,采用折边处理等技术,减少极板周围毛刺,改善极板边缘电场分布。三是加强质量管控,提高员工操作技能,避免介质材料受损,强化技术监督检查指导,确保工序符合要求;

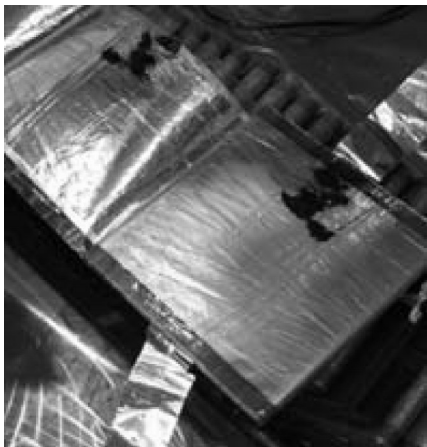
图10 第10圈放电点  
Fig. 10 Discharge point at the 10th cycle

由此分析导致此次缺陷的原因是个别电容元件的电极板制作时边缘毛刺未清理干净,或者在制造厂插片过程中有异物进入电容元件,在压装过程中造成电容元件局部绝缘损伤,造成局部场强集中,而该区域又位于元件场强极不均匀区,在电压和高温的双重作用下产生低能局部放电,加速了绝缘油和介质老化,在长期运行中,该放电点逐步扩大,最终导致电容元件绝缘纸板击穿。

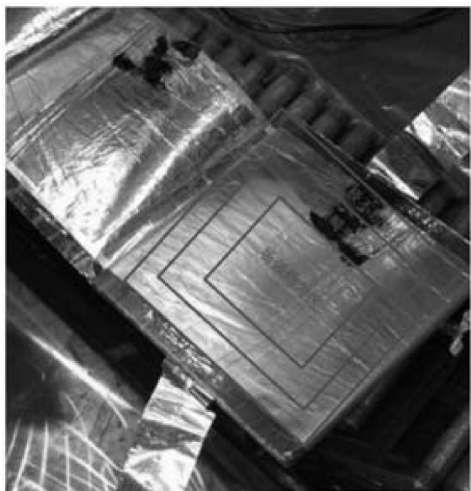
图11 电容器元件放电图

3)元件电场分布不均匀。电容元件的电场分布大致分为场强均匀区、场强畸变区和极不均匀区 3 个区域。其中,场强均匀区位于元件中心位置,极不均匀区位于元件最外围,场强畸变区位于均匀区与极不均匀区之间的过渡区域。在极不均匀区和场强畸变区易出现放电击穿情况,如图 11 所示。
