# 一起 500 kV 电容式电压互感器二次绕组失压故障分析

代英俊

(国网四川省电力公司超高压分公司, 成都 610041)

## Analysis of Secondary Winding Voltage Loss Fault of 500 kV CVT

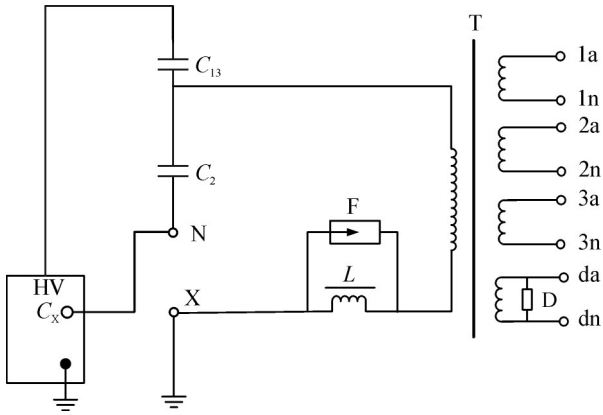
图 1 下节正接线示意图  
Fig. 1 Schematic diagram of positive wiring in the lower section

上节( $C_{11}$ )、中节( $C_{12}$ )电容分压器的介损及电容量试验采用正接线进行试验，试验数据合格；下节电容分压器的介损及电容量采用自激法进行试验<sup>[23]</sup>，试验开始后仪器升压失败，无法测试  $C_{13}$  及  $C_2$  单元介损及电容量。下节电容分压器采用常规正接线进行试验，试验数据合格。下节电容分压器正接线试验方法为：解开 CVT 二次接线盒内 N 端接入济南泛华 AI-6000F 抗干扰介质损耗测试仪  $C_x$  测试端，电磁单元 X 端保持接地，所有二次绕组开路，试验接线图见图 1。CVT 介损及电容量试验数据见表 2。

CVT 下节直接采用图 1 常规正接线试验, 由于中间变压器杂散阻抗的影响, 使得仪器的测试电流超前向第二象限偏转造成  $\delta$  偏过  $90^\circ$  到达第二象限,  $\tan \delta$  介损变为负值<sup>[30-31]</sup>。故障 CVT 下节采用图 1 常规正接线试验方法介损为正值且电容量数据合格, 自激法无法测试介损及电容量, 同时下节电容分压器变比无法测试, 说明电磁单元与电容单元之间电气连接已断开。

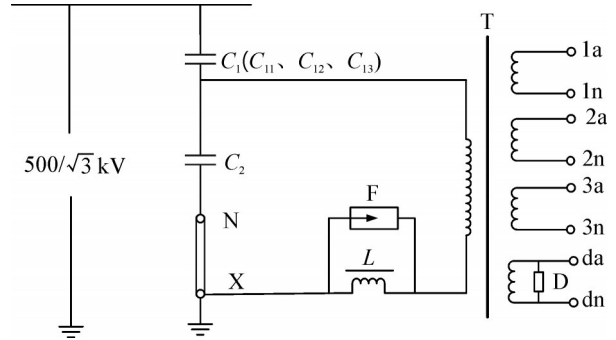
图 2 500kV CVT 原理图  
Fig. 2 Principle diagram of 500kV CVT

图中: C<sub>1</sub> 为高压电容器, C<sub>2</sub> 为中压电容器, T 为中间变压器, L 为补偿电抗器, D 为阻尼器, F 为过电压保护用氧化锌避雷器, N 为电容分压器接地端, X 为中间变压器高压侧接地端。

1) 分析 CVT 厂家说明书及铭牌电气原理图(图 2), 该型号 CVT 中间变压器高压侧未安装限制过电压的氧化锌避雷器, 仅在补偿电抗器两端并联氧化锌避雷器 F。避雷器 F 击穿, CVT 二次电压也能输出不会造成二次绕组失压。

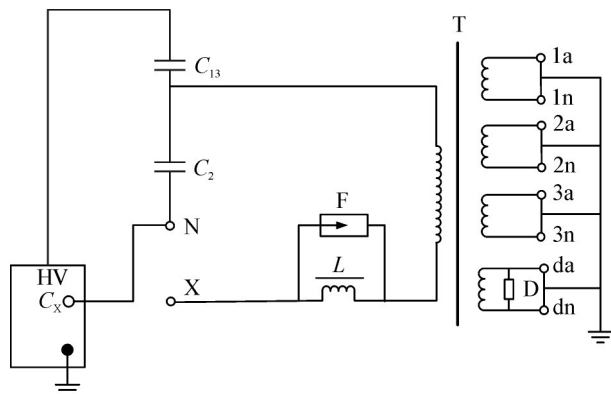
图 3 试验接线图  
Fig. 3 Wiring diagram for test

根据已有研究表明, 采用图 1 常规正接线方式对 CVT 下节及电磁单元开展介损试验经常会出现负介损现象<sup>[29]</sup>。为避免负介损对设备绝缘状态造成误判, CVT 下节介损及电容量正接线试验应采用以

下方法: 1) 解开二次接线盒内 X 端子与地之间的连线, X 端子保持悬空; 2) 解开 N-X 端子之间连接片, 拆除 N 端子与地之间连线; 3) 二次接线盒内所有二次绕组短路接地。CVT 下节正接线试验接线见图 3。

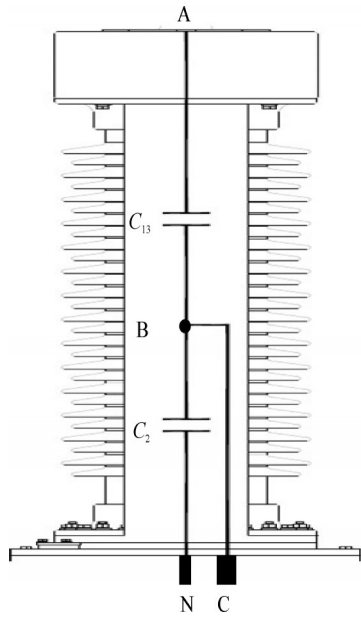
图 4 CVT 电磁单元与电容单元  
Fig. 4 CVT electromagnetic unit and capacitive unit

为查找断线位置分析故障原因, 在变电站内开展了 CVT 解体检查及试验工作。拆开下节电容分压器与电磁单元, 油箱内部中间变压器、补偿电抗器、阻尼器、避雷器元件等外观完好; 低压端子套管与二次接线盒 N 端之间连线、中压端子套管与二次接线盒 X 端连线连接正常且无断线, 绝缘油无杂质。下节电容分压器与电磁单元见图 4。

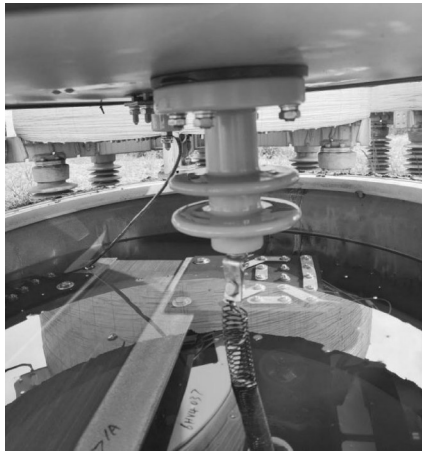
图 5 下节电容单元结构示意图  
Fig. 5 Structural schematic diagram of capacitor unit in the lower section

再次对下节电容分压器开展介损及电容量试验,由于电容分压器与电磁单元已分离可直接采用正接线对下节整体电容量(A-N)、C<sub>13</sub>单元(A-X)、C<sub>2</sub>单元(N-X)进行试验。下节电容单元结构见图 5。

下节整体电容量(A-N)与诊断试验数据基本一致,C<sub>13</sub>单元及 C<sub>2</sub>无法测试介损及电容量,数据见表 7。

由于下节整体电容量与诊断试验数据基本一致,且 C<sub>13</sub>单元(A-X)、C<sub>2</sub>单元(N-X)无法测试数据,说明下节瓷套内整体电容量正常,结合中间变压器变比试验合格,进一步明确了 CVT 二次绕组失压原因是中间变压器高压侧一次绕组断线导致。下节瓷套内 B 点至电磁单元中压端子套管之间连线出现断线造成电磁单元中间变压器高压侧开路无输入电压,二次绕组无输出电压,对故障 CVT 下节电容分压器进行解体,检查发现瓷套内部电容分压器心子抽出中压部分连线焊接点脱落,造成电磁单元中间变压器高压侧断线开路。
