# 谐振对阻容式直流分压器电容芯体绝缘性能影响研究

**摘要:**当阻容式直流分压器发生电容自身谐振或分压器整体谐振时,在高频谐波电压作用下会引起阻电容发热或持续局部放电,造成电容内部过热,导致分压器故障。文章分析了 $\pm 500\text{kV}$ 直流换流站谐振引起电容芯体连接片放电烧蚀破损故障,通过解体检查、残留物电镜分析、断口能谱分析、谐波测量、温升试验、LCR扫频试验等方法深入分析了故障机理和原因,研究了谐振对电容芯体绝缘性能情况,提出了防范和改进措施,对直流换流站谐波机理、新设备研制、材料绝缘等领域具有重要的参考和借鉴意义。

## Study on the Influence of Resonance on the Insulation Performance of the Capacitor Core of Resistive Capacitive DC Divider

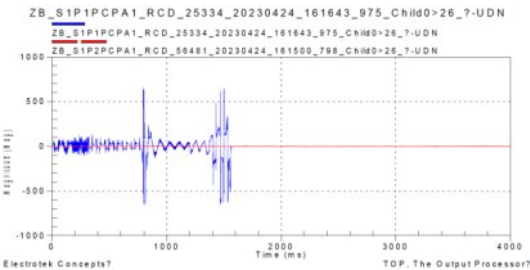
图8 分压器第一次故障波形

通过查看历史录波,发现2023年4月24日16:00~16:16正极 $U_{DN}$ 的电压开始出现异常。16:00时,电压波动值为3kV;16:11时,电压波动值为8kV;16:14时,电压波动值为30kV;16:16时,电压突增至500kV;16:30时,电压波动值为为0.2kV。综合上述故障现象,初步判断分压器故障时段为16:00~16:16。故障波形如图8所示。

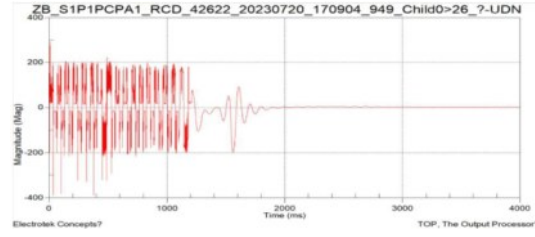
图9 分压器第二次故障波形

2023年7月20日17:09:00,换流站双极运行期间,正极PCPA/B系统显示直流电压监测异常,同时 $U_{DN}$ 电压越限,引起PCP系统切换。送端耗能投入,双极直流未闭锁继续运行。故障波形如图9所示,与第一次故障波形类似。

率协助稳定直流电压。T0时刻(17:08:59:525)前,正极 $U_{DN}$ 测量值在-130kV~130kV间波动;T0时刻后,正极 $U_{DN}$ 测量值幅值在-400kV~400kV间波动,300ms后(即T1时刻,17:08:59:825)直流电压 $U_{DC}$ 降低到250kV左右,触发换流站直流电压斜率偏差控制。为提升直流电压 $U_{DC}$ ,降低功率至100MW左右,当直流电压 $U_{DC}$ 波动至600kV时,为降低直流电压 $U_{DC}$ ,直流电压斜率偏差控制又开始提升功率至1500MW,因此输送功率在5s内出现较大波动。与此同时,负极 $U_{DN}$ 电压测量值波动范围是10kV。在直流功率稳定后,正极 $U_{DN}$ 稳定在3kV左右波动,负极 $U_{DN}$ 稳定后在2kV左右波动。

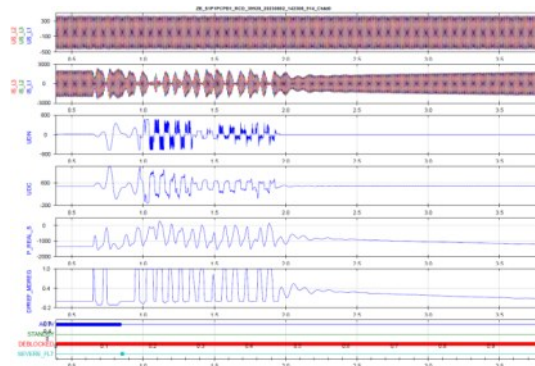
图10 第1次直流电压和有功波动波形

□ 8月2日14时23分08秒,换流站正极处于有功控制模式,单极功率指令值-1345MW。PCP两套系统均检测到 $U_{DN}$ 测点在-626kV~626kV范围内大幅波动,正极端间电压 $U_{DC}$ 测量值在-135kV~1192kV间波动。直流电压变化到484kV左右后,触发直流电压斜率偏差控制,开始降低功率至-640MW左右,直流电压提高到604kV左右后,继续触发直流电压斜率偏差控制开始升高功率,之后直流电压和有功出现较大波动。直流电压和有功率波动如图10所示。

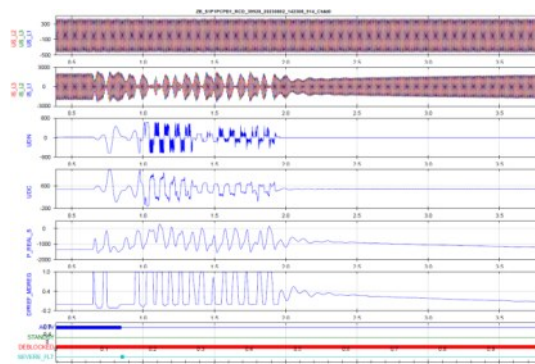
图11 第2次直流电压和有功波动波形

□ 8月2日14时23分13秒,PCP两套系统再次检测到 $U_{DN}$ 测点出现波动,波动范围为-626kV~626kV,正极端间电压 $U_{DC}$ 测量值在-121kV~1162kV间波动。直流电压变化到313kV左右后,触发直流电压斜率偏

差控制,开始降低功率至-590MW左右,直流电压提高到1092kV左右后,继续触发直流电压斜率偏差控制开始升高功率,之后直流电压和有功出现较大波动。直流电压和有功功率波动如图11所示。

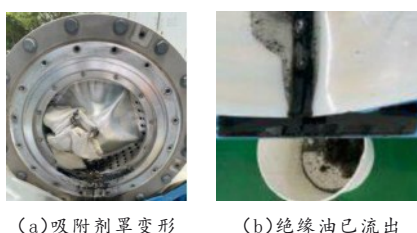
图12 高压端吸附剂罩和绝缘油状态示意图

□先拆下分压器高压侧法兰,发现高压端吸附剂安装罩严重变形,说明内部电容已经爆裂并造成较大的冲击,内部的连接线已被顶断,吸附剂袋已破裂,有黑色碳化物质和电容器的绝缘油流出。高压端状态如图12所示。

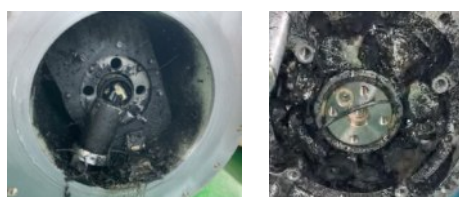
图 13 高低压端损坏示意图

□拆除套管两端的连接法兰后,可以看到电容器两端的铝法兰、膨胀器与电容器的绝缘筒已分离,已发生漏油及严重损毁,高压端有少许电容器内部的电容芯子已被挤压到绝缘筒外部,如图13所示。低压端有大量电容器内部的电容芯子已被挤压到绝缘筒外部,如图14所示。电容器的绝缘筒状态较好,未破裂。说明电容器故障时内部高温高压,产生了较大的冲击。

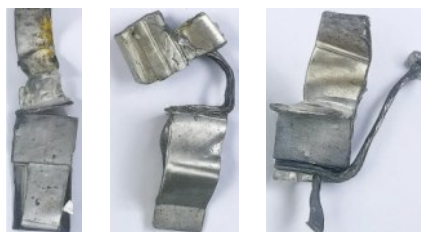
图26 低压臂损坏后内部示意图

结合两次故障现象,判断此测点分压器电容损坏的主要原因是谐波电压。对第一次故障分压器解体失效的连接片3件残留物进行电镜分析,分别为连接片高压端(7#)、中间部分(9#)、低压端(11#)。送检试样外观如图26所示。

送检失效连接片可闻到明显的烧焦味道,送检试样失效部位断口情况相近。宏观上看,断口均呈现黑

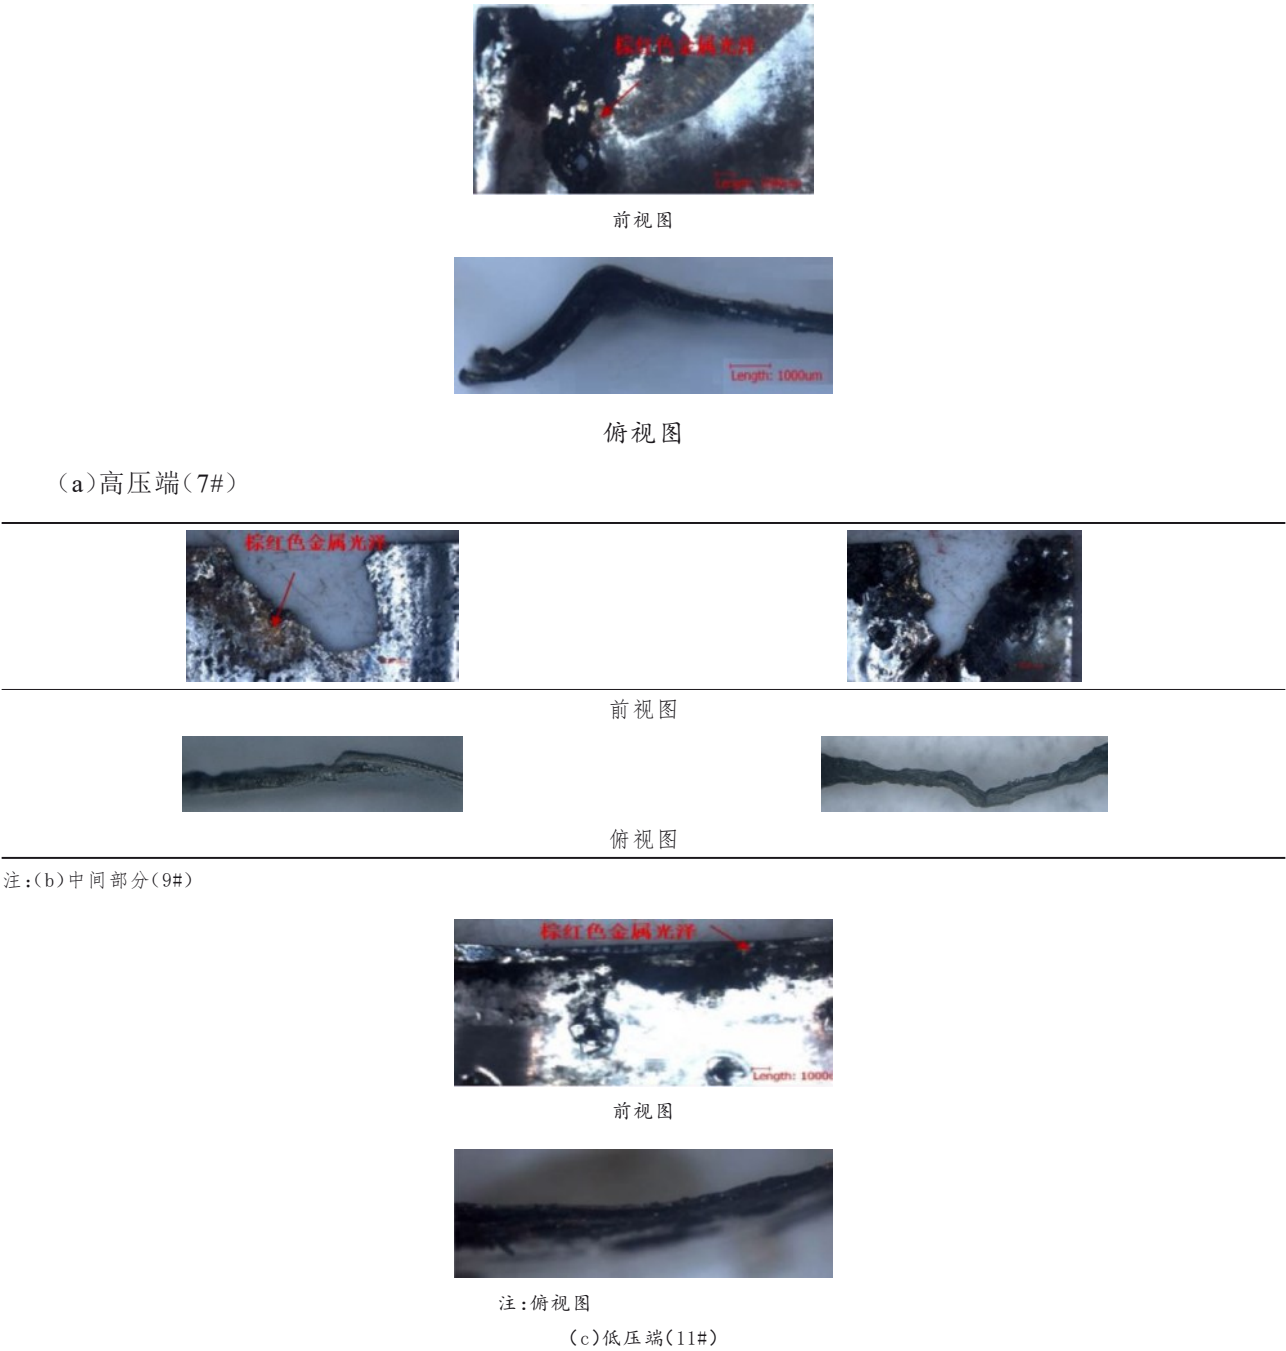
图 27 失效部位宏观形貌

色,有覆盖物,断口附近可见棕红色金属光泽,应是外层锡熔化后,造成内部铜裸露引起的。断口宏观形貌如图 27 所示。

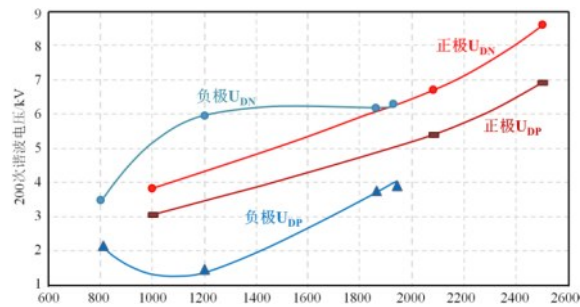
图 30 不同功率水平 200 次谐波电压含量关系

为监测系统谐波,现场增加 50k 故障录波装置监测系统正极、负极谐波<sup>[16]</sup>。监测数据表明,正极和负极的极线电压和中性线电压均含有较大的 200 次谐波。随着功率水平增加,200 次谐波电压逐渐增大。相同运

行工况下,  $U_{DN}$  的 200 次谐波电压要高于  $U_{DP}$ , 如图 30 所示。

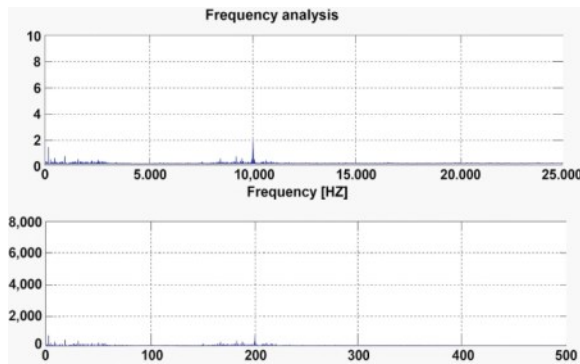
图 31 负极 50k 谐波频谱分析

负极谐波监测如图 31 所示,  $U_{DN}$ 、 $U_{DP}$  和  $U_{DNB}$  的主要谐波见表 4。负极  $U_{DN}$  200 次谐波峰值达到 8.59kV, 负极  $U_{DP}$  200 次谐波峰值达到 6.9kV。

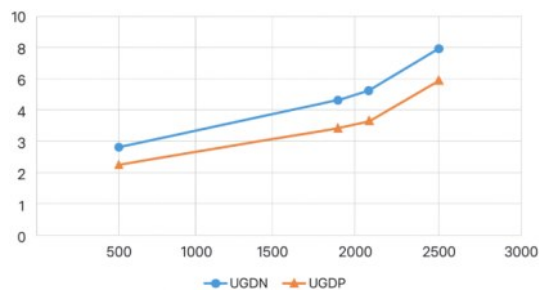
图 32 负极不同功率水平 200 次谐波电压含量关系

其中, 谐波含量与电流关系如图 32 所示。

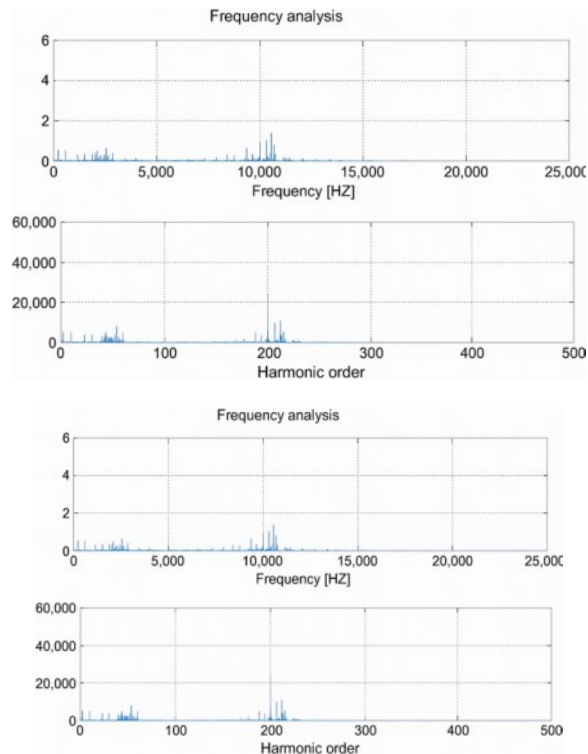
图 33 正极  $U_{DN}$  谐波频谱分析

正极  $U_{DN}$  (已去除电容) 也含有 200 次谐波, 说明 200 次谐波由系统产生, 而不是分压器本身产生。正极谐波监测如图 33 所示,  $U_{DN}$ 、 $U_{DP}$  和  $U_{DNB}$  的主要谐波见表 5。

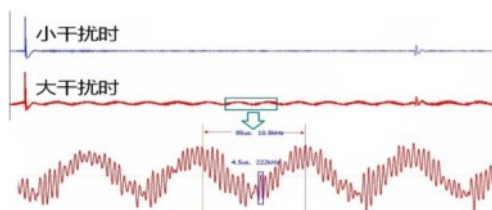
图 34 TDR 装置检测情况

同时, 在直流金属回线故障测距 TDR 装置检测到 10kHz、200kHz 左右高频谐波分量干扰<sup>[17]</sup>。高频谐波分量如图 34 所示。

(4)TDR 检测结果表明,回路可能存在 200kHz 更高频次谐波,引起电容容性发生变化,并与回路杂散电感形成谐振,谐振电压在电容芯体连接片产生持续放电。

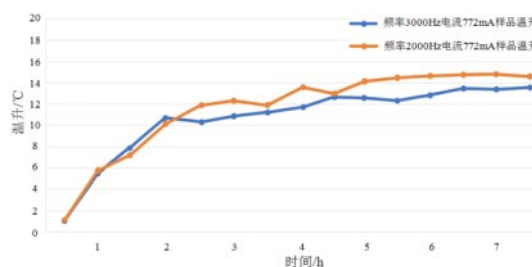
图 35 电容芯体不同谐波频率下温升对比

从试验结果来看,将电容芯体电流保持为 772mA(1000Hz 谐波峰值电流),在 3000Hz 和 2000Hz 谐波频率下其温升曲线变化趋势相似,温升最终稳定在 14℃ 左右,如图 35 所示。温升试验前后电容量和介质损耗因数基本不变。

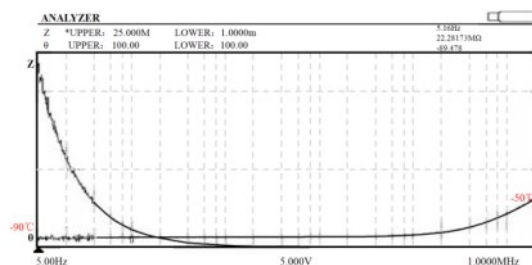
图 36 在不同频率下的阻抗和相角

从试验结果来看,随着频率由 5Hz 上升到 1MHz,电容芯体阻抗从 23.4MΩ 下降到 155.9Ω,其阻抗角也由 -90° 左右变化到 -50° 左右。如图 36 所示。

综合 LCR 扫频试验和宽频高压电容测量试验结果,高频条件下电容性质会发生变化。在 1kHz~10kHz 频段,电容器自身未发生谐振。

□ 对运行中的直流分压器,开展整体分压器的 LCR 扫频试验、电容芯体高频冲击电压试验,检查连接片是否存在放电隐患。
