## 干式空心电抗器匝间绝缘故障分析及治理措施

(国网冀北超高压公司, 北京 102400)

### Analysis and Mitigation Measures for Inter-turn Insulation Faults in Dry-type Air-core Reactors

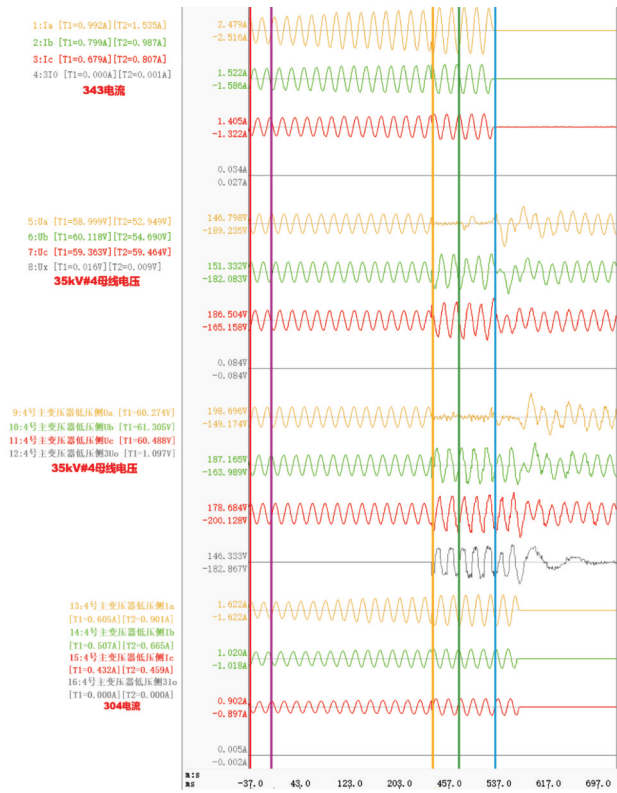
器 A 相电流幅值达到 0.992 A(一次值 1.587 kA),超过电抗器过流保护Ⅱ段电流定值(0.94 A,0.5 s),保护启动。

17 时 08 分 27 秒 253 毫秒( $T_1$ 时刻 0.5 s 后,图 2,  $T_3$ 时刻),35 kV 1 号电抗器过流Ⅱ段保护动作,出口跳开 343 开关。

故障期间,电抗器 A 相(故障相)电流呈极短时间内迅速增大趋势,表征阻抗变小,符合匝间短路由少匝短路快速发展成多匝短路的故障特征。

17 时 08 分 27 秒 059 毫秒(图 2,  $T_2$ 时刻),35 kV 4 号母线 A 相电压二次值跌落至 0.6 V(一次值 0.2 kV),B、C 相电压二次值升高接近至 100 V(一次值 35 kV),符合不接地系统的接地短路故障特征<sup>[10]</sup>,接地一直持续至 343 开关跳闸。

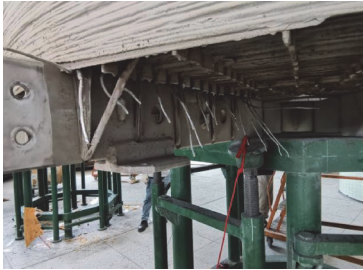
图 3 剥开后的电抗器出线接头  
Fig. 3 The exposed reactor outlet terminal after being stripped

首先将电抗器所有下汇流排的出线接头剥开,并做好标记,上汇流排出线头不剥开,测量每根导线的直流电阻。通过测量单支路导线直流电阻值,发现数据无异常,各支路完好,如图 3 所示。

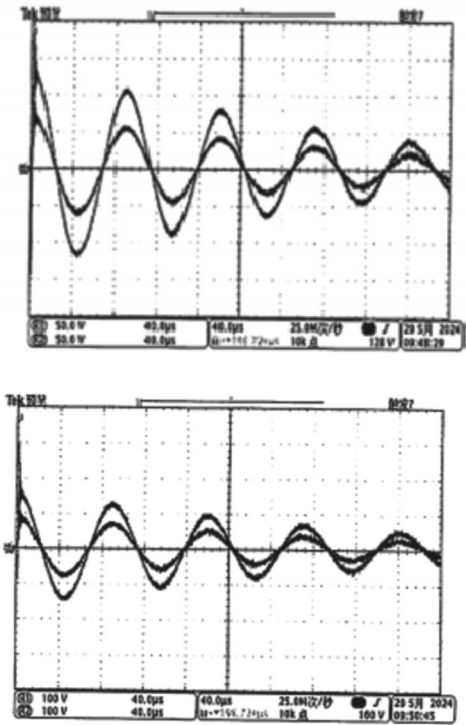
图 4 2 次匝间耐压试验波形情况  
Fig. 4 Waveform conditions of the 2nd inter-turn withstand voltage test

为验证本组电抗器高电压下绝缘耐受情况,首先对该电抗器进行 128 kV、1 min 匝间耐压试验(标准值的 80%),试验通过后,继续对该电抗器进行 160 kV、1 min(标准值)匝间耐压试验,试验通过。试验耐压波形见图 4。

根据运行经验,343 间隔电抗器组的另外两相随时可能爆燃起火。但从试验结果看,不仅低电压试验(如直流电阻、匝间绝缘等)对匝间绝缘故障前特征电气量的捕捉效果甚微<sup>[33]</sup>,高电压试验(128 kV、1 min;160 kV、1 min 匝间耐压试验)同样无法有效反映故障前绝缘状态,可见例行试验对长期工况下干式电抗器匝间绝缘老化程度的判断助益较少。

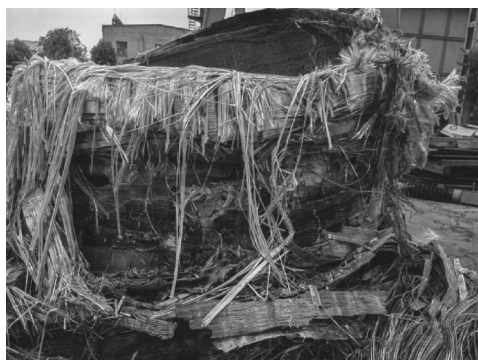
图5 第1至第6包封层烧损情况  
Fig. 5 Burn-off condition of the 1st to the 6th encapsulation layers

故障相电抗器从外至内进行逐层切割解体,第16 包封层至第7 包封层进行切口解体,由于第6 包封层以内烧毁严重无硬化部分且导线分层错乱,无法找到解体切口,故第1 至第6 包封层无法进行解体观察,如图5 所示。

故障电抗器从第16 层包封向内过火损伤情况逐步扩大,至第7 包封层处电抗器上端已形成塌陷区域,至第6 层向内已完全塌陷。根据第16 至第1 包封层解体情况,故障电抗器是由里层向外层损毁,从区域发展严重程度来看,故障原发点应在6 层以内包封层。

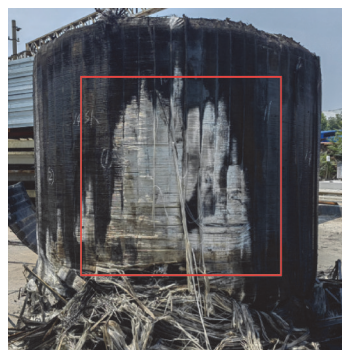
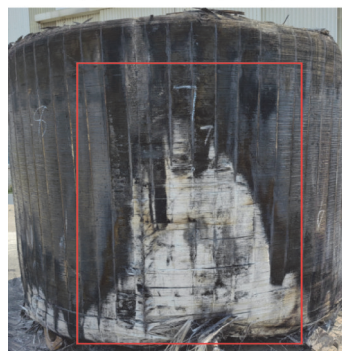
图6 第11至第1臂、第7臂损伤情况  
Fig. 6 Damage condition of the 11th to the 1st arm and the 7th arm

纵向来看,可解体各层的汇流排第11 至第1 臂、第7 臂附近,距下端 400 mm 范围受损较为严重,且第1 臂比第7 臂损伤更严重,如图6 所示。

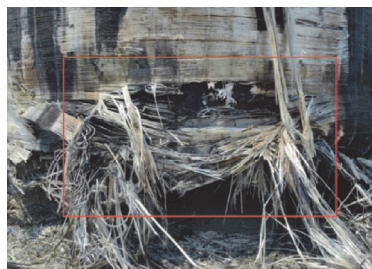
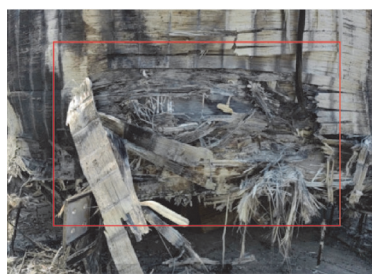
图7 故障相第14、13、9层断线情况  
Fig. 7 Wire breakage condition the 14th, 13th and 9th layer of the faulty phase

对于该两处区域,在第14 层、13 层、9 层范围有明显导线断裂破损,如图7 所示。

从图7 可看出,第9 层导线破损情况明显比第14 层、13 层严重,同样印证故障是由内向外发展。结合上述解体检查情况,可以推测出故障烧毁的干式空心电抗器的原发点应在第6 包封层以内的1 号汇流排距下端 400 mm 范围附近。

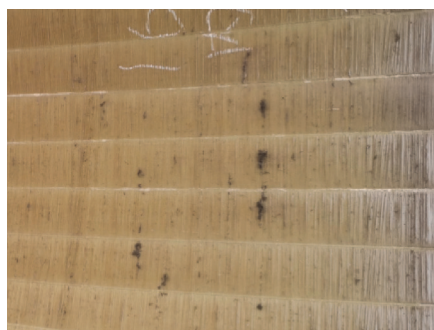
图 8 非故障相电抗器积灰情况  
Fig. 8 Dust accumulation on the non-faulty phase reactor

343 间隔电抗器 B 相(编号:219408)为非故障相,解体后发现电抗器包封层下端面及内外表面存在轻微积灰,部分外绝缘存在微小开裂损伤,如图 8 所示。

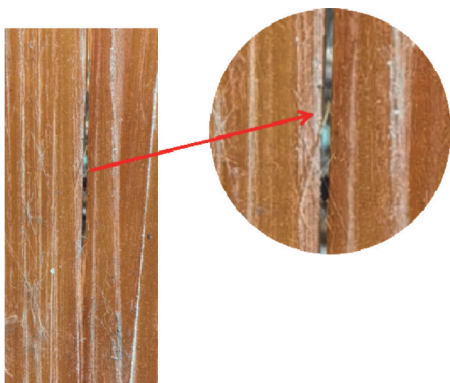
图 9 非故障相电抗器外包封裂口  
Fig. 9 Cracks in the outer encapsulation of the non-faulty phase reactor

电抗器 B 相逐层解体共发现 8 处包封开裂情况见图 9。包封剥开后发现内部线圈间绝缘介质同样开裂,剥离缺陷处的表面包封,观察导线和导线绝缘膜并无明显损伤,但以目前的技术手段难以判断聚酯薄膜损坏程度。如图 10 所示。

电抗器长期(15 年以上)在户外经受各种复杂环境条件影响,如 AVC 频繁投切,温度急剧变化等,包封材料长期处于热胀冷缩状态下可能发生形变,多种原因造成该电抗器包封出现狭长裂缝。水汽通过裂缝进入包封内部,导线绝缘所采用的聚酯薄膜虽具有耐高温、电气强度高的特点,但在水汽和高温作用下发生缓慢水解后脆化,开裂处受潮,导致绕组导线绝缘层加速老化,绝缘能力下降<sup>[34]</sup>。

3)结合例行停电对电抗器开展内窥镜检查,若发现包封开裂,立即进行运行可靠性评估。对较严重者建议更换;较轻微或无开裂者建议风道清扫和风道内增喷、补喷 RTV 措施。
