## 35 kV 并联电容器组短路故障分析及预防

**摘要:** 针对 500 kV 某变电站 35 kV 并联电容器组因外绝缘受损导致的起火烧毁故障情况, 依据现场检查、故障录波波形分析及典型特征电容器的解体检查, 推断 C 相电容器组右下桥臂区域电容器因绝缘子受潮经汇流铝排对金属框架电弧放电, 逐步发展至 B 相, 导致 B 相右下框架电弧灼伤, 进而造成 B 相、C 相相间短路。此时, 电容器三相参数不一致, 录波电流波形中可见明显变化。故障持续发展, 高温及畸变电场作用下电容器组三相短路, 起火烧毁。针对本次故障暴露出的问题, 提出了加强运行十年以上并联电容器组设备巡视, 关注红外热像检测, 建立设备消缺管理档案等改进预防措施。  
**关键词:** 并联电容器组; 起火; 故障录波; 解体; 电弧放电

### Analysis and Prevention of Short Circuit Fault in 35 kV Shunt Capacitor Bank

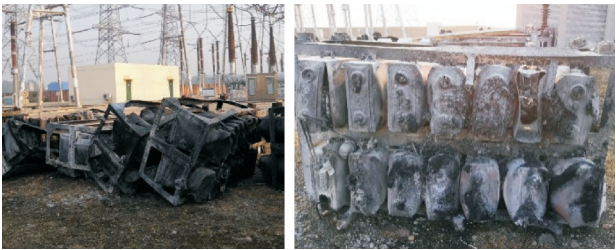
图2 1号并联电容器组现场检查  
Fig. 2 Field inspection of 1# shunt capacitor bank

现场检查 35 kV 1 号并联电容器组内电容器已全部烧毁,如图 2 所示。间隔内串联电抗器外观有灼伤痕迹,避雷器外观熏黑现象较为严重,泄漏电流监视器烧毁,间隔内其他设备未见异常。

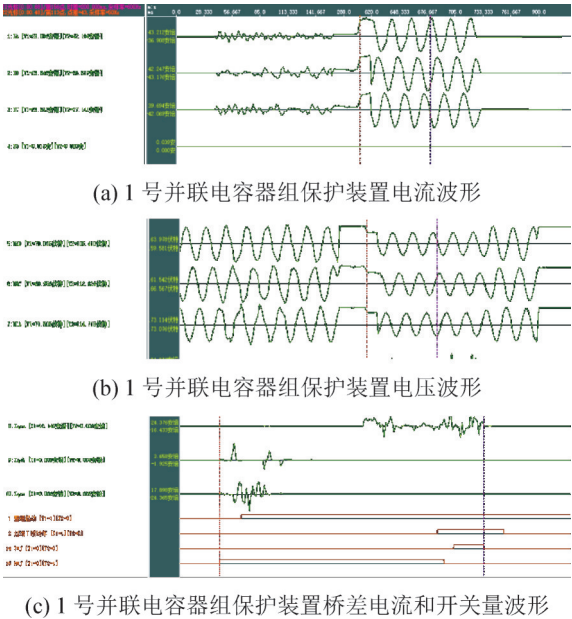
图4 1号并联电容器组保护装置电流、电压录波  
Fig. 4 Current and voltage oscillograms of protection device for 1# shunt capacitor bank

1 号并联电容器组保护装置电流、电压及开关量录波如图 4 所示。0 毫秒时,1 号并联电容器组经 AVC 自动投入运行,开关合位计 HWJ 指示动作,并联电容器组三相电流较小且存在明显畸变、电压为正常三相对称正弦波电压;约 20 ms 后,B、C 相并联电容器组出现较大桥差不平衡电流,持续时间约 30 ms 后消失,电压在出现桥差电流时存在畸变,随后恢复正常;约 600 ms 后并联电容器组出现持续稳定的三相对称正弦电流(42.15 A),三相电压降低,具备明显的三相短路特征,且电流超过电容器过流 I 段保护定值,持续 200 ms 后达到时间定值,过流保护 I 段动作出口跳闸,跳开三相开关。保护动作行为符合定值整定设置,动作正确。

电容器组经 AVC 自动投入运行后,B、C 相发生了局部放电电弧产生桥差电流,但因持续时间较短未触发桥差电流保护动作;随后故障发展为稳定三相短路,达到过流 I 段保护定值,电容器保护正确动作跳开开关,隔离了故障点。

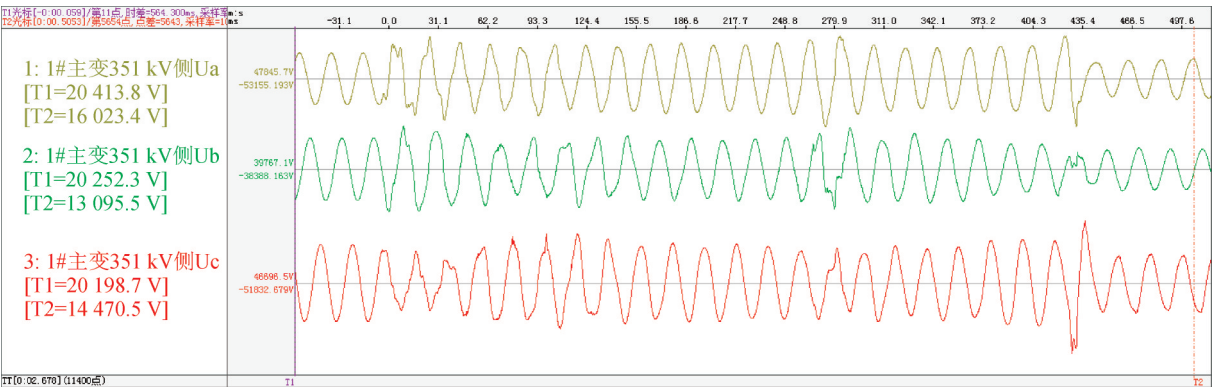
图5 合闸后至故障前操作过电压波形  
Fig. 5 Switching overvoltage waveforms from closing to pre-fault period

1 号并联电容器组的投切等效为合闸于零初始状态电容元件的 LC 单频振荡电路。1 号并联电容器组断路器合闸后至故障前操作过电压录波如图 5 所示,A 相、B 相、C 相的合闸过电压分别为 1.82 p.u.、1.26 p.u.、1.16 p.u.,小于规程<sup>[15]</sup>允许值 4.0 p.u. (1.0 p.u. 换算有名值为 33.1 kV)。该操作过电压水平下不会影响设备的绝缘性能。

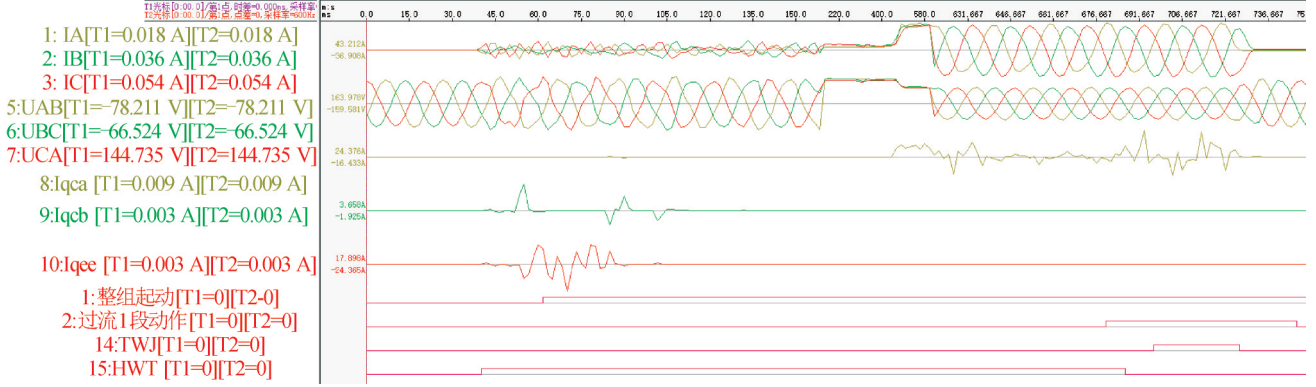
图6 合闸后合闸涌流波形

分析故障录波电流波形如图 6,合闸后 200 ms 内,主要表现为合闸涌流特征,涌流最大值为 3 172 A,小于电容器额定电流的 20 倍(18 220 A),满足无功补偿装置设计规范<sup>[16]</sup>。

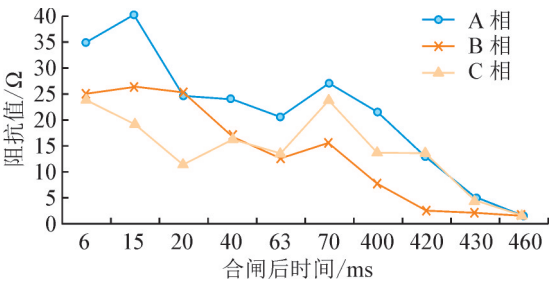
图8 电容器阻抗变化图  
Fig. 8 Impedance variation diagram of capacitor

从图 8 可以看出,三相阻抗整体呈现下降趋势,但下降过程中存在阻抗升高现象,说明故障发展过程中电容元件发生短路并伴随有熔丝熔断。根据三相阻抗的变化可以作出推测,合闸后 20 ms 左右 C 相阻抗下降至  $12 \Omega$ ,发生了 2 串短路。合闸后 60 ms 左右, B 相阻抗下降至  $12 \Omega$ ,发生 2 串短路;400 ms 左右, B 相阻抗下降至  $8 \Omega$ ,发生 3 串短路,460 ms 左右, B 相阻抗下降至  $2 \Omega$ , B 相整相击穿短路,并且此后 A、C 两相阻抗快速下降,三相阻抗均维持在  $2 \Omega$  以下说明引起三相短路。

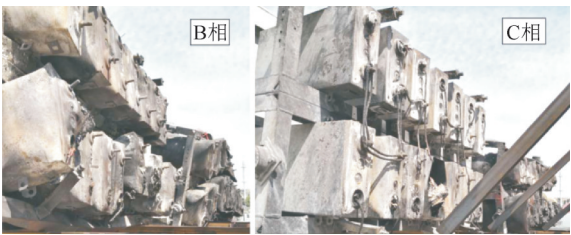
图10 B相、C相并联电容器组损毁情况  
Fig. 10 Damage situation of phase-B and phase-C capacitor bank

单相并联电容器组共有 180 只电容器,电容器套管均已损毁,各类别电容器图片如图 9 所示。无法进行电容量、局放、电阻等电气试验。依据电容器损毁程度,将电容器分为 5 类,如表 2 所示。其中, B 相、C 相右下桥臂电容器鼓肚现象最为严重, B 相、C 相电容器损毁情况如图 10 所示, B 相并联电容器组损毁分类见图 11。

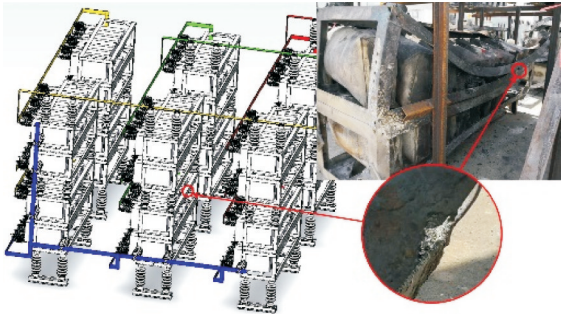
图 12 B 相并联电容器组框架电弧灼伤  
Fig. 12 Arc burn on phase-B capacitor bank frame

并联电容器组外部框架 B 相右下及 C 相右下处变形、烧毁严重, B40 电容器箱底对应的 B 相右下框架发现唯一一处电弧灼伤缺口,该缺口宽约 6 cm,深约 3 cm,其附近位置均有过火痕迹,如图 12 所示。汇流铝排及其与电容器之间的连接线经高温燃烧,只有 A 相左下桥臂处汇流铝排约有 0.5 m 残余。

结合并联电容器组设备结构、现场检查、故障录波装置波形分析、解体试验及仿真结果,推断可能因电容器绝缘子受潮,C相并联电容器组右下桥臂区域电容器经汇流铝排对金属框架电弧放电,造成右下桥臂短路。电弧发展至B相,导致B相右下框架电弧灼伤,进而发展至B相、C相相间短路。故障持续发展,在高温及畸变电场作用下,电容器绝缘性能下降,最终造成并联电容器组三相短路,起火烧毁。

5)并联电容器组内汇流排、连接线,应采取绝缘化处理,防止短路事故发生。

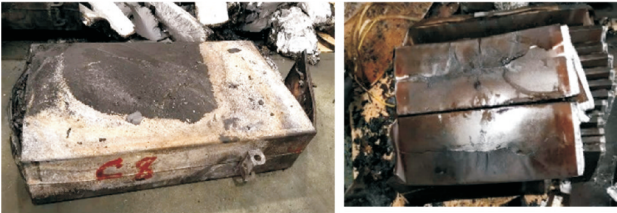
图 13 C8 电容器解体  
Fig. 13 Disassembly of C8 capacitor

C8 电容器位于 C 相左下桥臂第 2 层,无明显鼓肚现象,前、后端破裂。解体后发现,48 个电容元件的内熔丝全部熔断,如图 13 所示。

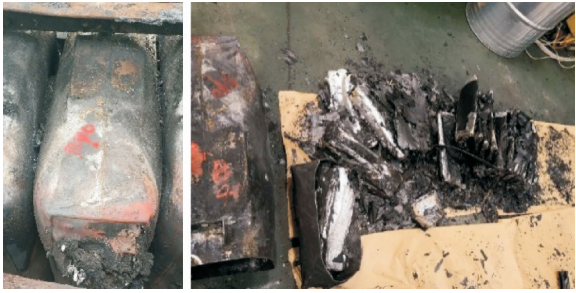
图 14 B40 电容器解体  
Fig. 14 Disassembly of B40 capacitor

B40 电容器位于 B 相右下桥臂第 2 层,鼓肚明显。解体后发现,内有电容元件烧毁,存在高温膨胀现象,未烧毁的电容元件内熔丝完好,如图 14 所示。

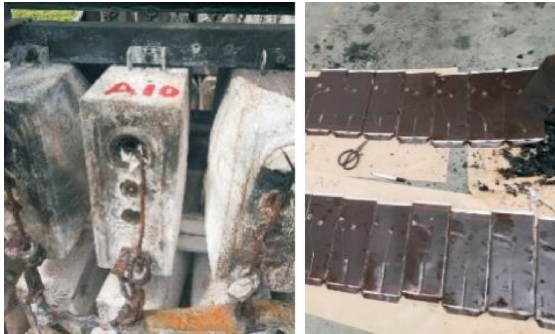
图 15 A10 电容器解体  
Fig. 15 Disassembly of A10 capacitor

A10 电容器位于 A 相左下桥臂第 2 层,稍有鼓肚。解体后发现,48 个电容元件内熔丝均完好,部分元件烧毁,如图 15 所示。各电容元件的电容量测量如表 3 所示。

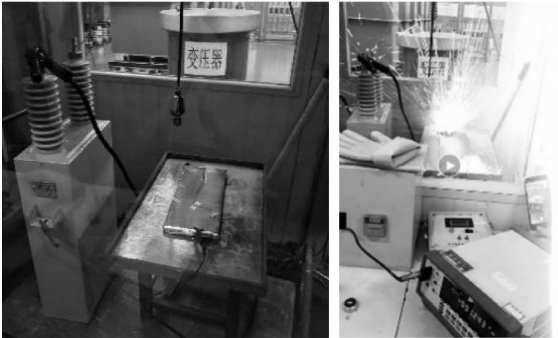
图 16 A10 电容元件耐压试验  
Fig. 16 Withstand voltage test of A10 capacitor element

选取第 41-45 个完好的电容元件进行直流耐压试验,如图 16 所示。耐压倍数均超过要求耐压倍数,耐压试验合格,如表 4 所示。该电容元件经过高温后,介质绝缘性能依然良好。

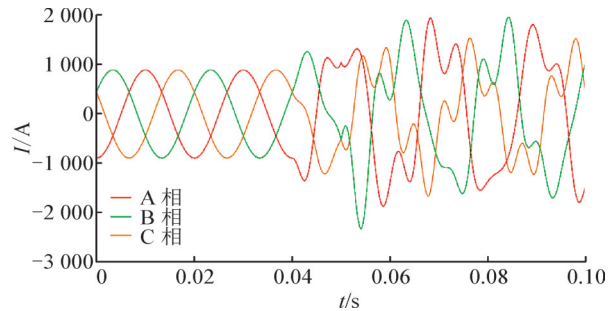
图18 并联电容器组电流仿真结果  
Fig. 18 Simulation result of current of shunt capacitor bank

并联电容器组电流仿真结果如图 18-20 所示,故障发生后 C 相、B 相、A 相继产生超出额定运行范围的畸变电流,其中 B 相整体畸变电流最大。
