# 集合式电容器套管接头发热缺陷分析与改进措施

郑振峰, 陈上义, 陈承相, 李萌锋, 卢清棋, 李瑞红  
(国网福建省电力有限公司泉州供电公司, 福建 泉州 362000)

## Analysis and Improvement Measures of Heating Defect in Bushing Joint of Assembling Capacitor

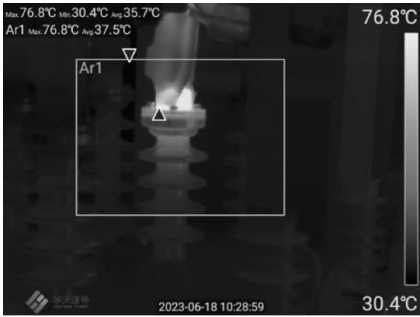
图 1 10 kV 电容器 II 组 672 本体套管接头发热红外图谱  
Fig. 1 Infrared spectrum of bushing joint of 10 kV capacitor group II 672

2023 年 6 月 18 日,运维人员对迎峰度夏期间的高负荷变电站开展特殊巡视,通过红外测温发现 35 kV 某变电站 10 kV 电容器 II 组 672 本体靠电抗器侧 C 相套管接头发热 76.8℃,其中 A 相 38.6℃,B 相 38.1℃,环境温度 30.4℃,负荷电流 112.9 A,如图 1

所示。该电容器型号为 BAMX-11/ $\sqrt{3}$ -2100-3 W, 自 2012 年 12 月 10 日投运以来,首次出现此类套管接头发热缺陷。

2023年7月3日,检修人员对防雨罩与套管法兰及导流螺杆的接触面进行氧化物清除,并按照上述第2种方案,在防雨罩的上下两个端面分别加装了薄层的耐腐蚀绝缘垫片。处理之后电容器送电运行1 h,重新进行红外测温发现,原本发热相套管接头处的最高温度降至 $34.3\text{ }^{\circ}\text{C}$ ,相间最高温差 $0.8\text{ }^{\circ}\text{C}$ ,证明本次处理措施可行有效。

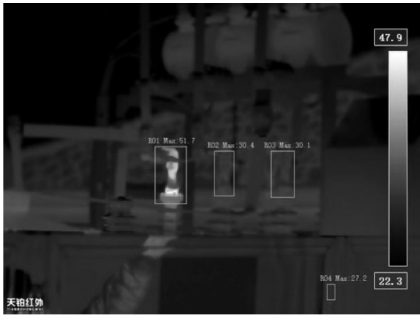
图 2 10 kV 电容器 I 组 671 本体套管接头发热红外图谱  
Fig. 2 Infrared spectrum of bushing joint of 10 kV capacitor group I 671

2023 年 4 月 27 日,运维人员对 110 kV 某变电站(距离上述 35 kV 变电站 10 km)开展定期巡视,通过红外测温发现 10 kV 电容器 I 组 671 本体靠电抗器侧 C 相套管接头发热 53.2 °C,其中 A 相 30.4 °C, B 相 31.1 °C,环境温度 22.3 °C,如图 2 所示。该电容器型号为 BAMX-11/ $\sqrt{3}$ -4800-3W,自 2009 年 11 月 17 日投运以来,也系首次出现此类套管接头发热缺陷。

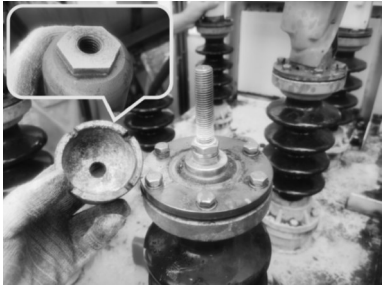
图 3 电容器套管接头  
Fig. 3 Bushing joint of capacitor

该型号电容器通过螺杆导流,为保证其在户外环境下的密封可靠性,制造厂在套管螺杆引出处装设有防雨罩,现场拆除电容器组发热相的一次线夹、过渡螺母及防雨罩后,套管接头部分的结构见图 3。防雨罩底部端面、内表面及螺杆接触面均可见明显的白色氧化层,结合图 1 所示的套管接头发热红外图谱,可判断此次电容器发热的主体部件为

套管接头防雨罩。  
防雨罩穿杆处设计与一次导流螺杆相匹配的螺纹,为防止防雨罩内积水,其底部四周加工有 4 个半圆形排水孔;同时,电容器套管法兰上设计与防雨罩外形尺寸相匹配的凹槽,用于防雨罩的定位安装。

如图3所示,电容器套管接头防雨罩的底部圆环端面覆盖了一层乳白色的氧化物,防雨罩与套管法兰间存在接触不良的现象。究其原因,防雨罩为铝材质,其标准电极电位为 $-1.66\text{ V}$ ,而套管法兰的镀层锌的标准电极电位为 $-0.76\text{ V}$ ,两者天然存在电位差<sup>[19]</sup>;再者,防雨罩底部的排水孔虽能有效避免套管接头大量积水,但套管法兰上的凹槽仍存有少量雨水无法排出,其接触面在水分、二氧化碳和其他杂质的作用下易诱发电化学腐蚀<sup>[20-22]</sup>,从而造成两者连接处的接触电阻增大。

从电容器套管接头解体后的现场照片可以发现,在压紧螺母上方 $2\sim 3\text{ cm}$ 的螺牙处嵌满了白色粉状物,通过与解体前的套管接头进行位置比对,得知该部位正好是防雨罩与导流螺杆的接触面。根据白色粉状物的填充量判断,在设备安装初期导流螺杆与防雨罩啮合不是十分严密;由于啮合压力不足,实际载流面积偏小,随着电容器负荷的增大,两者的螺纹接触处易产生温度升高的情况,使螺纹表面氧化加速,接触电阻变大<sup>[23]</sup>。

2)在防雨罩与套管法兰及过渡螺母间加装薄层的耐腐蚀绝缘垫片。此方案虽需要增加额外的检修材料,但却能有效避免方案1的改造问题。

此次发热缺陷处理采用了更适合现场的第2种方案。

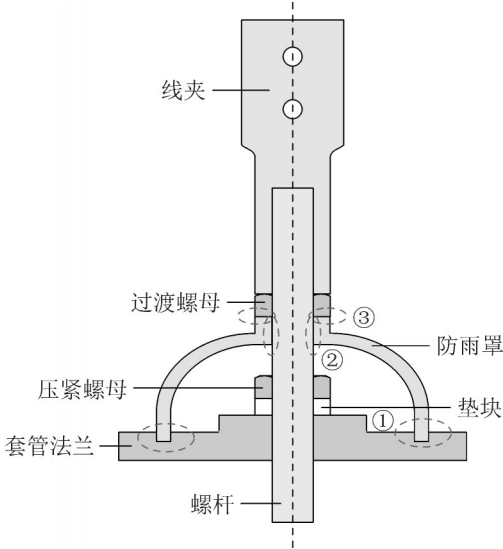
图 4 电容器套管接头结构示意图  
Fig. 4 Schematic diagram of bushing joint of capacitor

电容器套管接头结构见图 4,当防雨罩参与一次导流时,电流从下往上先后通过螺杆、套管法兰、防雨罩、螺杆(或过渡螺母)、线夹,与防雨罩导流相关的接触面有 3 个:1)套管法兰接触面;2)螺杆接触面;3)过渡螺母接触面。若在上述接触面中存在有接触不良的情况,防雨罩则会出现发热现象。

防雨罩上与过渡螺母的接触面仅在局部发生氧化现象,整体未见有明显的氧化层,其主要原因分析如下:①对于整个电容器套管接头,防雨罩相当于一个分支电流节点,假设套管法兰面为分支电流的流入点,螺杆接触面和过渡螺母接触面则为分支电流的流出点,过渡螺母接触面的实际通流值小于套管法兰面;②防雨罩与过渡螺母通过平面接触,且连接处四周不存在凹槽结构,不易发生积水,其运行环境优于套管法兰面,电化学腐蚀相较不明显。

综上所述,电容器套管接头防雨罩参与一次导流,且防雨罩与套管法兰及导流螺杆接触不良是此次电容器套管接头发热的直接原因。
