# 特高压换流站交流滤波器电容器发热故障研究

(国网四川省电力公司特高压直流中心, 成都 610031)

## Study on Heating Failure of AC Filter Capacitor at UHV Converter Station

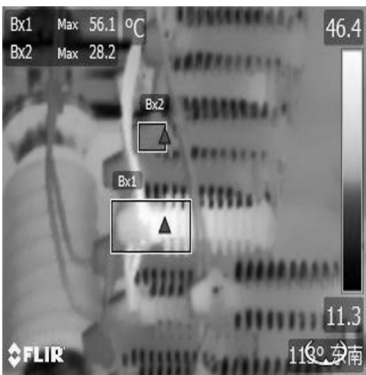
图5 套管发热红外测温图谱  
Fig. 5 Infrared thermometry spectrum of bushing heating

根据半侧式精确红外测温图谱显示,发热点明确位于电容器接线端子处。为了解决这一问题,前期将发热电容器进行打磨,并更换一体式线夹。观察一年之后仍有发热情况,其中 5643 小组中 5 台电

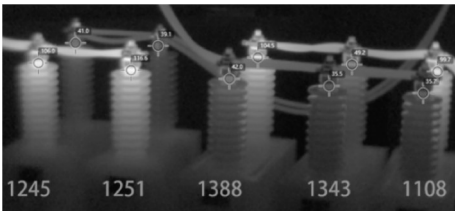
图 6 发热电容器红外测温图谱  
Fig. 6 Infrared thermometry spectrum of the heating bushing

使用铭牌侧(靠近铭牌)、光面侧(远离铭牌)区分同一电容器上不同套管。可以看出 5 台电容器套管接头均存在不同程度的发热现象,且发热接头位置与站内运行时发热位置一致。接头发热情况

最严重的为 1251 铭牌侧,温度为 116.6  $^{\circ}\text{C}$ ,发热情况最为轻微的为 1343 电容器,温度最高点为 49.2  $^{\circ}\text{C}$ 。电容器的温升试验温度最高点都集中在电容器套管的接线端子下部与铜绞线压接的部位。

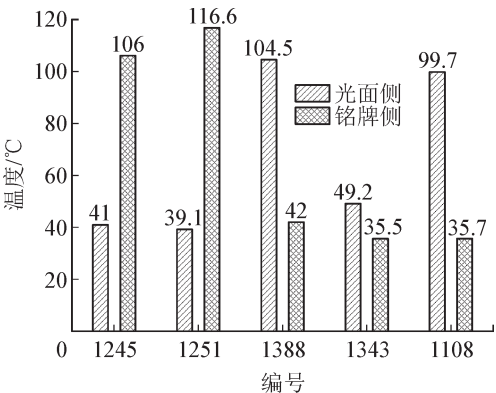
图 7 发热电容器温度及发热位置、编号  
Fig. 7 Temperature, heating position and number of the heating capacitor

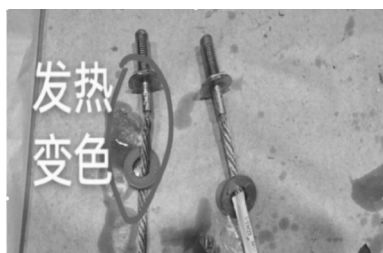
观察套管端子与软铜绞线冷压连接处的外观,发现发热套管的导线出现发热变色现象,而不发热套管的导线外观则正常,如图 9 所示。

图9 出线套管铜绞线颜色对比  
Fig. 9 Color comparison of copper stranded wire of outgoing bushing

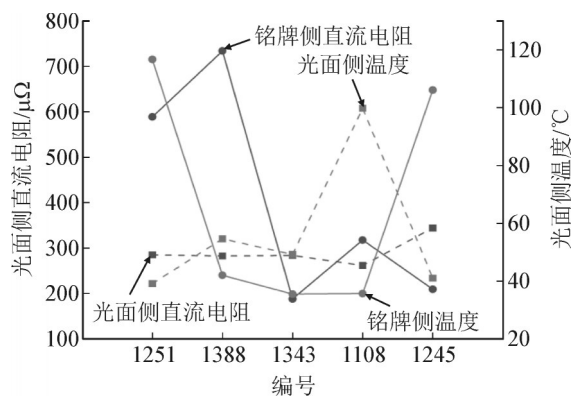
图10 铭牌侧和光面侧直流电阻与温升试验温度对比图  
Fig. 10 Comparison diagram of DC resistance and temperature rise test of nameplate side and plain side

从图中可以看出,编号为 1251 电容器现场直接切割后直流电阻测试结果显示,出现发热情况的压接部分直流电阻与温度同时高于不发热压接部分的直流电阻与温度,符合发热规律。分析另 4 台 1388、1343、1108、1245 电容器温度与套管敲击后压接处直流电阻未呈现正相关规律原因可能为:使用榔头敲击电容器套管压接部分过程中敲击点位、力度无法控制到一致,压接部分受到不同力度敲击后压接部分出现不同程度的松动和变形,从而影响直流电阻的值。但从测试结果来看,发热的导杆压接部位的直流电阻异常且呈现出不稳定状态,由此可以判定是该部位压接出现异常。

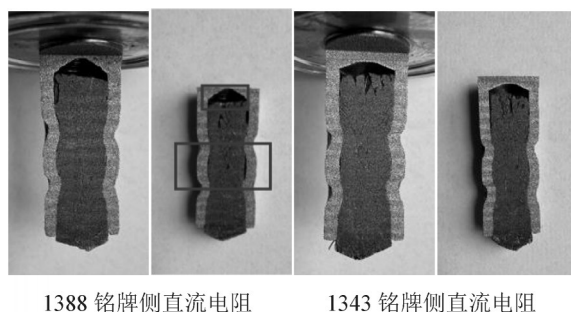
图11 端子压接部分剖面图对比  
Fig. 11 Comparison of sectional diagram of terminal crimping position

从套管端子与铜绞线冷压连接处的切割面能看出,接触电阻最大的 1388 铭牌侧的冷压连接处,

剖面铜绞线与铜管内壁接触面有空隙,显著缩小了接触面积。直流电阻最小的 1343 铭牌侧铜绞线与铜管内壁接触面紧密,接触面积较大。同时,对比铜绞线与接线端子接触部分顶部,接触电阻最大的 1388 铭牌侧较直流电阻最小的 1343 铭牌侧铜绞线插入更深,顶部缝隙更小。

本次电容器端子发热根本原因是由于压嵌式套管接线头与铜绞线压接不良,导致接线导杆与铜绞线压接部分缝隙过大,从而增加了接线导杆与铜绞线之间的接触电阻,进而导致电容器端子压接部分过热。

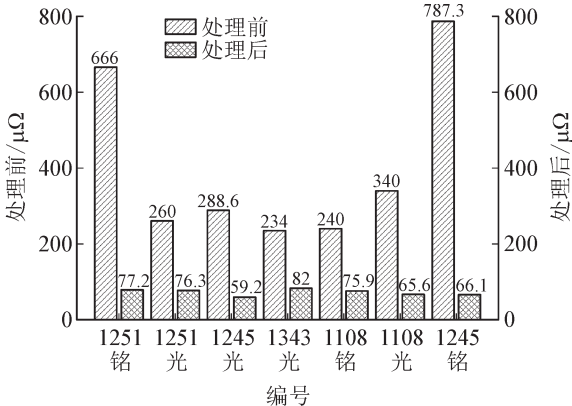
图 14 液压处理前后端子压接部分电阻值  
Fig. 14 Resistance of terminal crimping part before and after hydraulic treatment

可以看出,液压工艺处理后的直流电阻值较未处理前有明显下降,且数值较为稳定,可以作为解决电容器发热问题的阶段性成果。今后将持续观察新工艺生产的电容器的温升情况,作为对新工艺效果的检验。
