# 500 kV 电容式电压互感器异常发热原因分析及预防措施

田浩, 杨敏, 陈小龙, 冯玉坤  
(国网宝鸡供电公司, 陕西 宝鸡 721200)

## Analysis on Abnormal Heating and Preventive Measures of 500 kV Capacitor Voltage Transformer

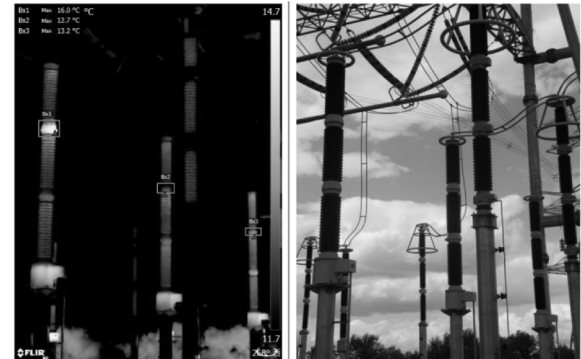
图5 500 kV 电容式电压互感器三相红外热像图  
Fig. 5 Three-phase infrared thermogram of 500 kV capacitor voltage transformer

由图5对比可得,A相中节分压单元上部法兰发热明显,温度异常区域最高温度为16℃,B相相同部位温度为12.7℃,温差达3.3 K,三相分压电容发热量很小,而且整体均匀发热,未见异常。

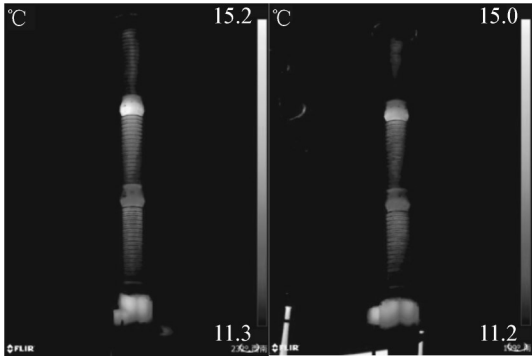
图6 500 kV 电容式电压互感器铭牌正(反)面法兰红外热像图  
Fig. 6 The front (back) flange infrared thermogram of nameplate of 500 kV capacitor voltage transformer

为进一步了解温度异常部位热像分布情况,现场选取设备铭牌两侧进行检测,得到红外热像图见图6。从热像图中可以看出,温度异常区域并非呈环状分布于法兰四周,而是呈面状分布于分压单元铭牌处的法兰,且温度最高点位于上节瓷套下法兰与下节瓷套上法兰连接部位。

结合以上情况可知,温度异常区域呈面状分布于法兰正前方,温度最高点位于法兰连接部位分压单元铭牌处,此处距离内部联接片与上盖连接点最近;环境温度降低时,分压器内部扩张器随着油位的下降而膨胀,此时法兰发热明显<sup>[17-20]</sup>。

综合分析发现,该 500 kV 电容式电压互感器 A 相法兰温度异常原因可能为分压器内部联接片与上盖连接部位存在虚接,当环境气温降低时,扩张器扩张侧沿及底部下降对联接片形成向下拖拽,减小了联接片与上盖的接触面积,严重时可能虚接,形

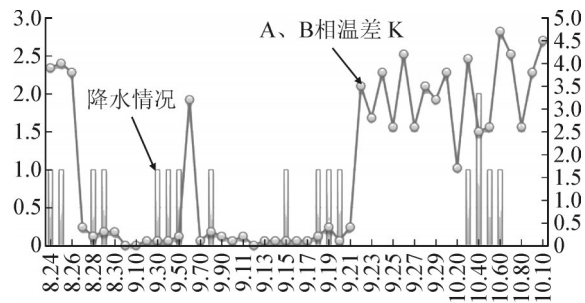
图 7 温差变化与降水情况的关系  
Fig. 7 Relationship between temperature difference variation and precipitation

1) 法兰温差变化趋势与降水情况的分析。将现场降水情况进行赋值,小雨为 1、中雨为 2、大雨为 3,8 月 24 日至 10 月 10 日期间,站内降水较多,温差变化与降水情况的关系见图 7,从对比分析图中未发现现场降水与异常区域温差有明显的相关性。

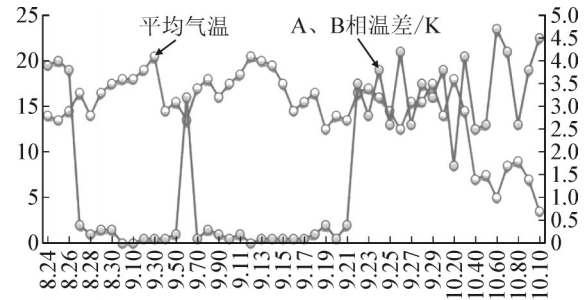
图 8 温差变化与环境温度的关系  
Fig. 8 Relationship between temperature difference variation and ambient temperature

2) 法兰温差变化趋势与环境温度的分析。温差变化与环境温度的关系见图 8。在当日平均温度在 18℃ 以上时,A 相异常区域温度正常,A、B 相温差基本为 0 K;在当日平均温度在 12℃ 以下时,A 相温度明显异常,温差均在 2.5 K 以上。由图中数据变化情况可知,异常发热温差与气温有明显的相关性,即环境气温高时 A 相温度分布正常,三相设备温度一致;环境气温低时 A 相温度异常,A 相异常区域温度明显高于其他两相。

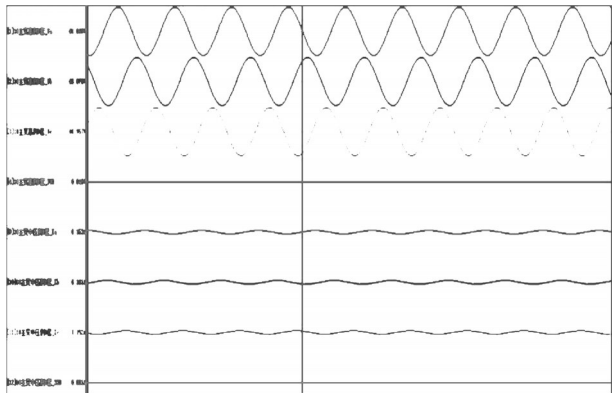
图 9 二次侧电压波形  
Fig. 9 Voltage waveform at the secondary side

现场对后台显示电压、测控数据、保护装置数据、故障录波数据进行检查,二次侧电压未见明显异常, $U_a = 61.07\text{ V}$ , $U_b = 60.88\text{ V}$ , $U_c = 60.96\text{ V}$ ,零序电压为 0.05 V,观察二次电压波形均为平滑正弦波,二次侧电压波形见图 9。现场人员测量 PT 端子箱中二次端子电压和后台数据一样,二次电压无异常,根据 CVT 工作原理可知,可排除电磁单元和电容分压器问题。

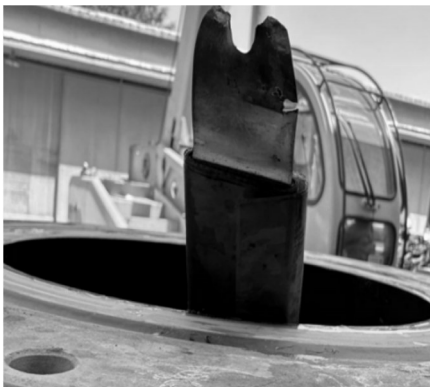
图 10 联接片破损脱落  
Fig. 10 Damage and fall-off of connection piece

解体后,联接片与上盖连接处有明显电弧烧伤的黑色放电痕迹,且联接片从上盖螺栓固定处脱开,联接片有撕扯痕迹及放电电弧灼烧的破口。联接片破损脱落见图 10。

其次是运行过程中,环境气温降低时,扩张器扩张侧沿及底部下降对联接片形成向下拖拽使内部联接片与上盖连接部位虚接,扩张器与上盖处于高电位,心子联接片处于零电位,因电位差产生放电,在热能和电蚀的共同作用下,联接片紧固螺栓豁口损坏,随着环境气温度变化引起的扩张器形变拖拽,联接片从上盖脱落。

1)严格控制厂内装配工艺要求,运输过程中严格按照要求放置和搬运,严禁卧放;

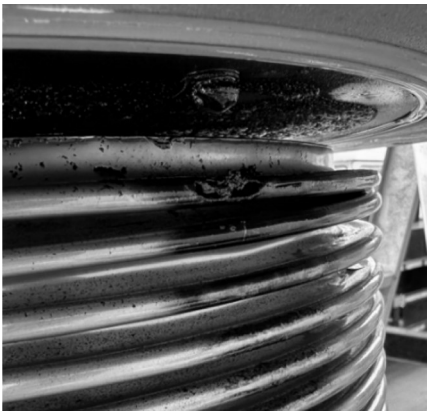
图 11 扩张器击穿孔  
Fig. 11 Expander punch

搭接于扩张器,扩张器顶部明显放电烧穿出一小孔。如图 11 所示。内部绝缘油颜色呈棕黑色。如图 12 所示。

通过外观及解体检查分析可知,联接片与顶部上盖板脱开,脱落的联接片搭靠在扩张器上,持续的放电击穿扩张器,绝缘油进入扩张器。外界环境温度升高后,压缩扩张器导致绝缘油经出气口从上节流出<sup>[22]</sup>。

再次是扩张器呼吸作用会使脱落的联接片搭靠在扩张器上,联接片与扩张器间有电位差会产生放电,长时间的放电导致金属扩张器击穿,绝缘油进入扩张器中。并且放电产生的热量会传递到法兰引起异常发热。

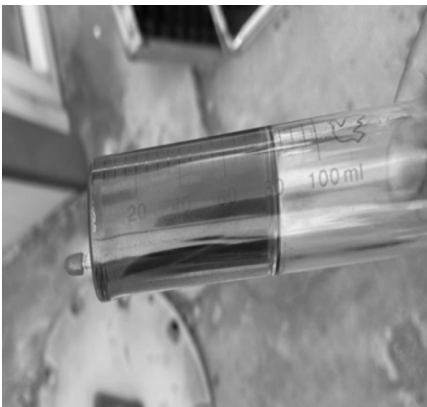
图 12 绝缘油呈棕黑色  
Fig. 12 Brown and black of insulation oil

由表中数据可知,上节、下节电容绝缘油测试数据均合格,中节油样介损明显超标,油中含水量也超过厂内标准,击穿电压较上节、下节电容绝缘油明显降低,接近厂内标准。初步判断为 A 相中节电容内部联接片与上盖连接部位虚接,因联接片和上盖电位差引起放电后周围绝缘油受到污染而介损增大,此外联接片长时间的放电导致金属扩张器击穿后有水汽进入引起含水量和介损超标。
