# 一起电容式电压互感器二次电压异常故障分析

**摘要:** 本文介绍了一起发生在云南地区 35 kV 主变高压侧电容式电压互感器(CVT)二次侧电压异常降低故障情况,通过结合 CVT 的结构及工作原理、试验数据和设备解体后内部情况,并使用 LTspice 电路仿真软件与公式推导对故障原因进行了分析,判断本次故障是由于 CVT 电磁单元中的并联氧化锌避雷器因阀片老化而被击穿,造成补偿电抗器被短路,电磁单元一次侧电感分量大幅下降,导致电磁单元一次电压变化,从而引起二次电压异常,为今后 CVT 设备类似的故障排查提供了重要的经验参考。

## Analysis of an Abnormal Secondary Voltage of Capacitive Voltage Transformer

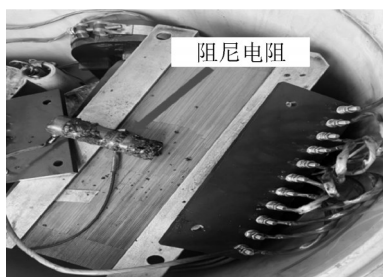
图1 阻尼电阻故障情况图

在对A相CVT设备下端油箱中的电磁单元进行外观检查的过程中,试验人员发现其二次阻尼绕组dadn中的阻尼电阻有很明显的被灼烧痕迹,已经碳化,故障情况如图1所示,而其余电磁单元部件如并联的氧化锌避雷器等外观无破裂、烧蚀或其他明显损坏迹象。

但A相CVT设备的故障表象是其所有二次绕组电压异常降低,阻尼电阻主要用于限制和吸收电磁单元中的瞬变电压和电流,以保持电压输出的稳定性,仅仅是一个阻尼电阻烧毁,通常不会导致所有二次绕组电压均出现大幅度降低,故阻尼电阻烧

阻尼绕组在系统处于工频正常运行状态时,  $L_x$  和  $C_x$  保持并联谐振状态,阻尼绕组回路相当于断路<sup>[16-24]</sup>。但当补偿电抗器两端并联的氧化锌避雷器被击穿时,补偿电抗器相当于被短路,  $X_{L_{\text{总}}}$  将大幅下降并导致  $Z_2$  大幅下降且由容性变为感性,由图 6 的仿真结果可知此时的  $U_2$  波形发生畸变,波峰波谷反转, CVT 整体回路变为 RLC 二阶电路,  $U_2$  中的分次谐波将  $L_x$  和  $C_x$  的并联谐振状态打破,而且由于氧化锌避雷器是被永久击穿,故阻尼回路长时间处于导通状态,使得原本不参与正常工作循环的阻尼回路持续导通,流经阻尼电阻的电流剧增,长时间处于过载状态,超过了阻尼电阻的设计承受能力,导致其因过热而烧毁。

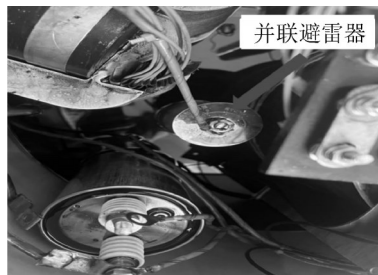
图2 并联氧化锌避雷器位置图

毁并非导致二次电压异常的根本原因。因此试验人员又分别对中间变压器、补偿电抗器阻抗和氧化锌避雷器展开测试,其中中间变压器和补偿电抗器试验数据与厂家核实后无异常,而补偿电抗器上并联的氧化锌避雷器在进行绝缘电阻测量时绝缘摇表电压无法上升到设定值,后使用万用表测量其电阻,显示只有数十欧,证明并联氧化锌避雷器已存在严重的绝缘缺陷,其在电磁单元内部位置如图2所示。

通过上述解体检查,发现A相CVT电磁单元二次阻尼绕组dadn中的阻尼电阻已经被烧毁。同时发现电磁单元一次侧补偿电抗器上并联的氧化锌避雷器被永久击穿,而很明显阻尼电阻烧毁并非导致二次电压异常的根本原因,鉴于避雷器的重要作用在于保护设备免受过电压损害,其严重绝缘缺陷极有可能是导致A相CVT设备所有二次绕组电压异常降低的真正原因,但二次电压异常降低具体的故障机制、阻尼电阻烧毁的原因、并联的氧化锌避雷器绝缘损坏的原因均需通过进一步的技术分析和研究。

由于A相CVT设备电磁单元一次侧并联氧化锌避雷器位于油箱内部,他的运行环境相对封闭且独特,面临更高的温度和压力条件。油浸式设备内部,尤其是靠近绕组等发热部位,温度往往高于外界空气温度<sup>[25-34]</sup>,长期处于较高温度环境下,氧化锌避雷器的阀片会加速老化,影响其非线性特性,降低其耐受过电压的能力,而且由于油箱内绝缘油的热胀冷缩,会在油箱内产生高于外界空气的压力,这对避雷器的密封性能提出更高要求。在这种环境下,A相CVT电磁单元一次侧的并联氧化锌避雷器阀片加速老化<sup>[35-36]</sup>,随着运行时间的推移,在某个临界点在正常电压下极有可能因阀片老化而被击穿。

根据上述分析情况,本次CVT二次侧电压异常降低故障主要是由于电磁单元中的并联氧化锌避雷器因阀片老化而被击穿,造成补偿电抗器被短路所导致,同时并联氧化锌避雷器的绝缘缺陷也导致了阻尼绕组中阻尼电阻的烧毁。针对该类型隐患的排查,在对设备进行解体检查前,无论是常规的电气性能测试还是油色谱分析、红外测温或局部放电测试,均无法准确定位故障点。此次故障暴露了目前的试验手段在对CVT设备进行定期维护和状态评估时存在一定的局限性,特别是在无法直接接触到位于油箱内部的关键元件的情况下,难以对其进行实时有效的健康状态监测和管理。

1)改进监测技术。开发和应用新型的在线监测系统,如安装内置传感器或无线通信模块,实现对CVT内部关键元件如氧化锌避雷器、补偿电抗器等的实时温度、电流、电压监测,以便及时发现异常情况并预警;

2)强化设备选型与设计。在CVT内部避雷器设备选型时,选择具有更好耐热、耐压性能和更长使用寿命的避雷器元件,并改进类似油浸式设备中避雷器的设计,如增设隔离缓冲层、改善散热条件,减少内部元件因长期运行在高温高压环境下的老化速度;

3)建立基于设备状态评估的状态检修制度。

结合CVT设备的运行工况、运行时间、关键元件老化趋势、历史故障数据,实施有针对性的预防性检修和更换计划。

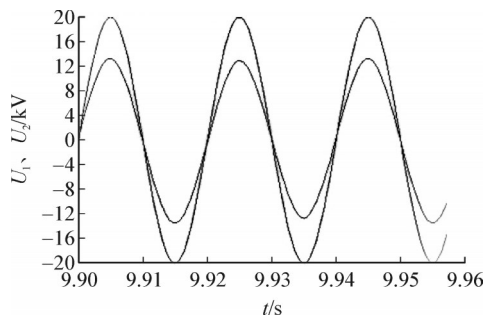
图5 CVT正常运行时  $U_1$ 、 $U_2$  波形图

此时  $U_1$  与  $U_2$  保持同相位,分压比由  $Z_1$  与  $Z_2$  决定,仿真验证过程中为更加直观,电压幅值使用有效值代替,仿真验证结果见图 5。

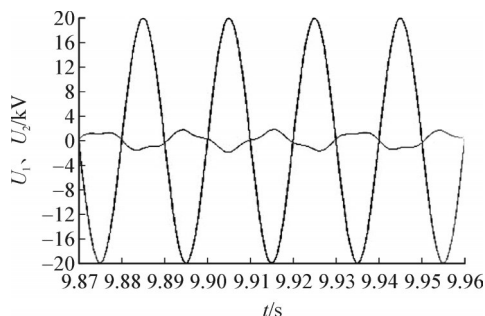
图6 并联氧化锌避雷器被击穿时  $U_1$ 、 $U_2$  波形图

当补偿电抗器的两端并联的氧化锌避雷器被击穿,此时补偿电抗器相当于被短路,因  $L_m$  与  $L_1$  只是占  $L$  总的一小部分,故此时  $X_{L_{\text{总}}}$  大幅下降,导致  $Z_2$  由容性变为感性,  $U_2$  与正常运行时相比大幅下降

且相位发生改变,此时 CVT 二次电压也随之大幅下降,仿真验证结果见图 6。
