# 暂态过电压对双极中性线冲击电容器绝缘性能影响分析

**摘要:** 中性线冲击电容器的主要作用是降低低次谐波和抑制雷电冲击, 但是当冲击电压达到一定值时, 能量会在短时间内大量积聚, 导致电容器内部绝缘击穿并爆炸。本文分析了某  $\pm 500$  kV 直流换流站双极中性母线暂态过电压对双极冲击电容器组绝缘性能的影响, 通过放电故障现象、特征分析和解体试验, 论证了双极中性母线过电压及绝缘配合设计、暂态过电压对中性母线冲击电容器绝缘劣化影响等问题, 并提出了防范措施, 对直流换流站安全运行具有重要借鉴意义。

## Analysis on Influence of Transient Overvoltage on Insulation Performance of Bipolar Neutral Line Surge Capacitor

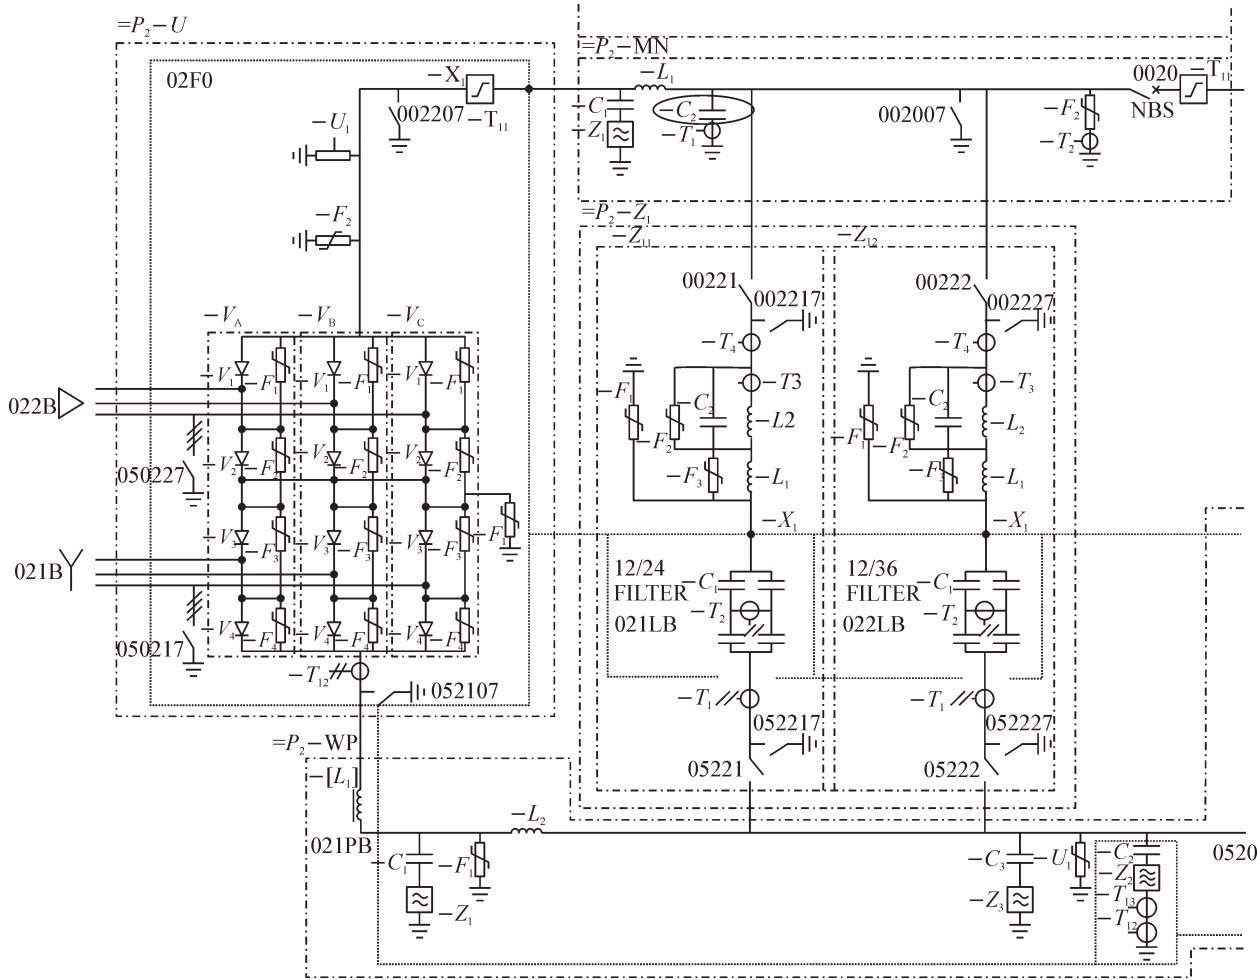
图 1 冲击电容器电气位置  
Fig. 1 Electrical position of surge capacitor

极 II 中性线冲击电容器共 4 只,6 号、8 号和 5 号、7 号分别并联后再串联起来,布置位置见图 1,结构示意图见图 2。

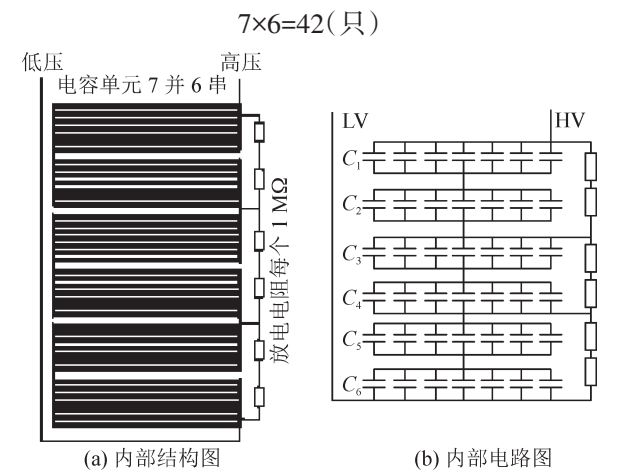
图3 电容器内部结构和电路图  
Fig. 3 Internal structure and circuit diagram of capacitor

电容器内部由电容元件并联后再串联组成,串联电容元件间连接有放电电阻,每个电容元件电容量为 13.7  $\mu\text{F}$ 。内部结构和电路见图 3。电容元件数量为

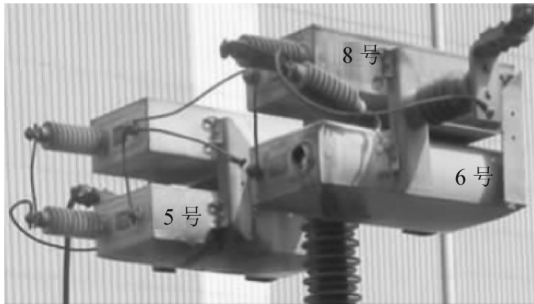
图4 电容器现场位置图  
Fig. 4 Site location diagram of capacitor

现场检查发现,极 II 中性线冲击电容器炸裂着火。故障电容器组下方右侧套管与外壳分离,内部绝缘油喷出,喷溅到对面管母和过零振荡装置电抗器(PLC)上,灼伤下方地面。电容器组下部左侧严重鼓包,并伴随着液体流出。电容元件绝缘闪络、本体鼓包,一支套管崩出并着火爆炸,引燃的烟气喷射到对侧的 PLC 电抗器上。3 组电容器中,5 号本体固定把手下部烧出一个孔洞,面积约为 4 cm×2 cm,且器身鼓肚严重;6 号高压套管炸出、器身鼓肚;8 号虽外观无异常,但本体有轻微鼓包。电容器现场位置和着火情况见图 4 和图 5。

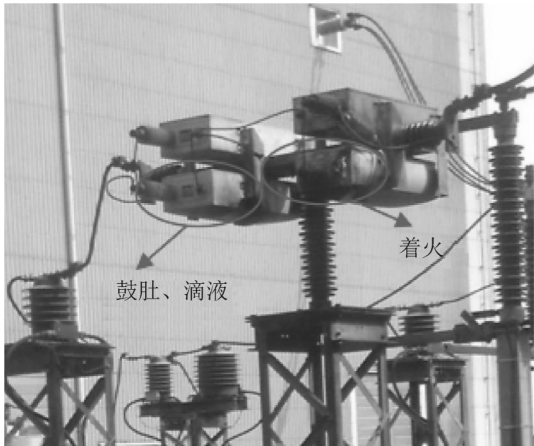
图5 电容器着火现场图  
Fig. 5 Site firing diagram of capacitor

15 时 37 分,直流极 I 线路出口处(距换流站 64.2 km)故障,导致中性母线暂态电压升至 67 kV,流过电容器的电流最高达 7 030 A,过电压造成 5 号、6 号和 8 号 3 只电容器绝缘相继击穿,过电流引发内部导电排熔断并造成各元件严重碳化。

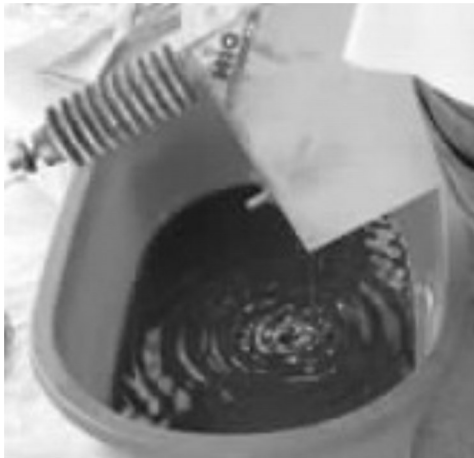
图6 8号电容器放浸渍液  
Fig. 6 Drainage of impregnating solution of 8# capacitor

5 号电容器外壳可见明显烧穿孔洞;6 号电容器高压瓷端子炸飞,密封失效,电容器内部浸渍液已经全部泄漏,无需再排放;8 号电容器密封完好,需要在电容器外壳上开孔将内部浸渍液排出。浸渍液排放过程中,用两个针筒采集了 8 号电容器的浸渍液样品,该样品呈现蓝紫色,而正常浸渍液应该为无色液体,表明浸渍液已被严重污染,见图 6。

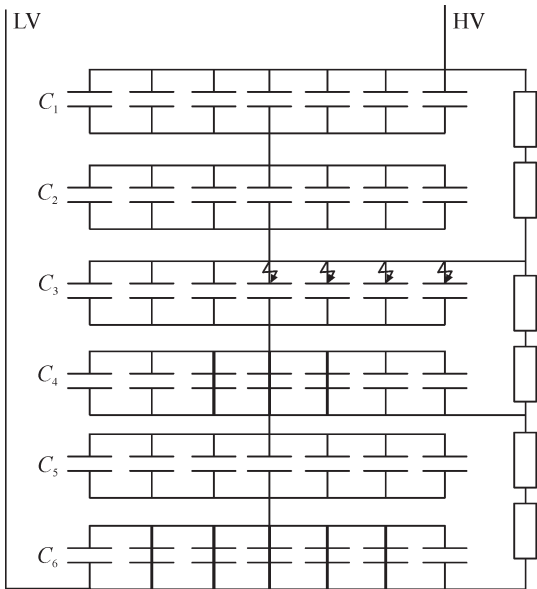
图7 5号电容器故障示意图  
Fig. 7 Fault schematic diagram of 5# capacitor

5号电容器心子器身有贯穿性放电通道,处于放电通道内的个别电容元件被烧毁,有母线碳化污泥迹象。检查测量单体电容发现,自上往下第3串有4个电容元件烧毁并断路(测量其电容值为 $40\text{ }\mu\text{F}$ ,约 $13.7\times 3\text{ }\mu\text{F}$ ),第4串有3个电容元件烧毁并击穿,第6串有5个电容元件烧毁并击穿。电容器总电容值为 $17\text{ }\mu\text{F}$ 左右,单从测量结果来看,与解体前基本一致。但从检查情况来看,5号电容器已有部分电容元件击穿失效,电容量和绝缘电阻测量均未能反映出来,故障示意图见图7。

3)5号电容器遭受的过电压值陡增,造成高压极沿着电容心子的第1串至第3串( $C_1$ 、 $C_2$ 、 $C_3$ )沿面放电外部绝缘纸和器身外表构成短路通道。

4)从5号电容器的测试结果来看,仅通过测量电容量和绝缘电阻不能判断电容器是否正常,也无法及时发现绝缘劣化,电容器失效的可能性仍然较

大,应通过介质损耗、局部放电和耐压试验等试验综合判断其绝缘劣化情况<sup>[13]</sup>。

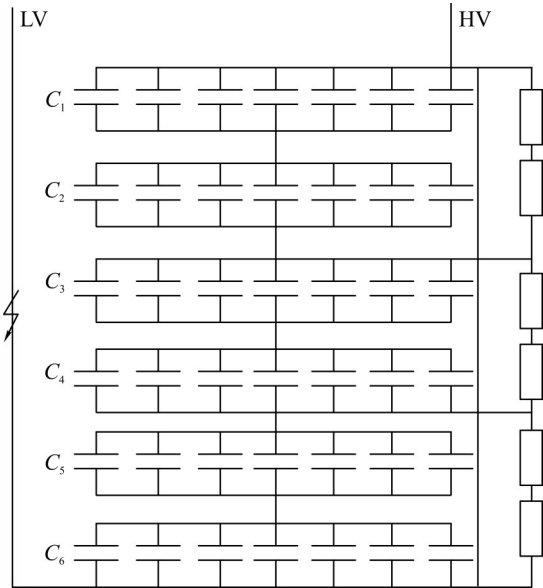
图8 6号电容器故障示意图  
Fig. 8 Fault schematic diagram of 6# capacitor

去除外包纸,可以看到碳化油泥非常严重。6号电容器心子内部低压侧接线排烧毁,从高压数第3串第1电容元件烧断鼓包,电容器心子外表布满碳化污泥,故障示意图见图8。

2)6号电容器心子端面沿面击穿放电。

5)6号电容器鼓胀,造成高压瓷套爆炸,其放电通道被阻断。

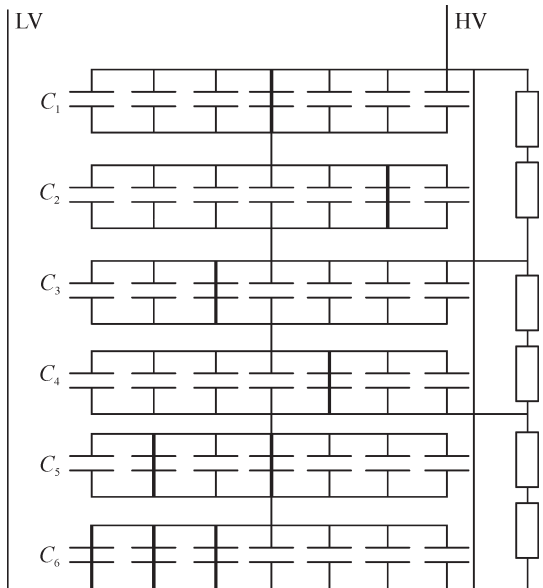
图9 8号电容器故障示意图  
Fig. 9 Fault schematic diagram of 8# capacitor

8号电容器心子碳化污泥略少,但第2串2个电容元件间有明显的放电痕迹,第6串有3个电容元件烧毁。对单个电容元件逐一检查、测量,发现6串电容单元均存在单体击穿现象,因此造成整体呈现短路状态,与解体前的测量结果基本一致,故障示意图见图9。

6)6号电容器放电通道阻断后,剩余电压全部施加在8号电容器上,极大的过电压值导致8号电容器各电容元件放电击穿。

7)8号电容器放电过程中,过电流值逐步减小,主要原因是避雷器导流,以及5号、6号电容器击穿引流,因此8号电容器碳化痕迹较少,属于电压性放电。

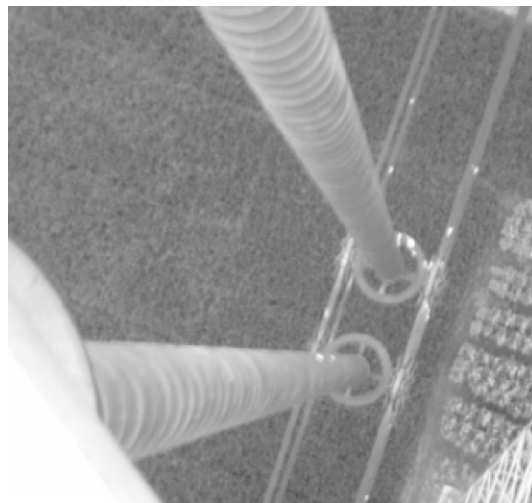
图10 极 I 直流线路故障点导线和绝缘子  
Fig. 10 Conductor and insulator at the fault point of pole I DC line

对照极 I 线路故障录波图发现,直流线路经过一次全压重启和一次降压重启均失败后发生闭锁。从设备巡视结果来看,池鹭群在极 I 线路附近活动频繁,1857号极 I 导线、绝缘子、横担上及绝缘子下方地面10 m范围内有不同程度散落的鸟粪,现场见图10。鸟粪造成悬垂绝缘放电间隙不足,引发闪络,线路再启动失败后导致极 I 直流闭锁。故障录波见图11。

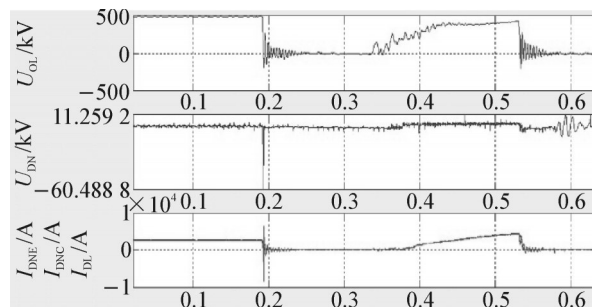
图11 极 I 线路故障录波图  
Fig. 11 Fault recording diagram of pole I line

1)极Ⅰ线路故障降压重启时直流电压超调至503 kV,远高于降压重启的电压指令值350 kV(标么值为0.7),因此不利于重启的成功率。极Ⅱ闭锁时直流电压由-500 kV反向至+500 kV,应制定控制保护系统的优化措施,控制直流电压稳定在350 kV不再上升,有效降低直流电压,以利于闪络点的绝缘恢复,提高再启动的成功率,也不会发生双极闭锁,将故障造成的影响降到最小。

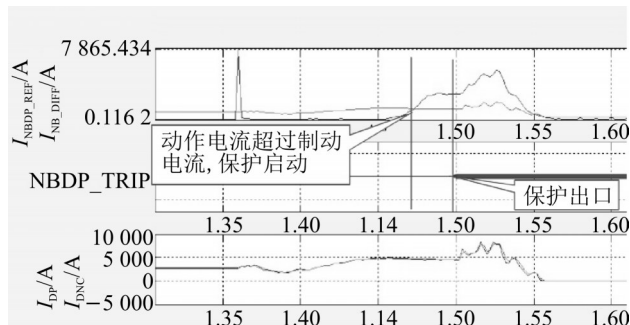
图12 极Ⅱ线路故障录波图

1)直流极 I 线路故障,造成中性母线暂态过电压升至67 kV,造成极 II 中性母线冲击电容器击穿爆炸。从故障原理分析,电容器烧毁后,电流经故障电容器流入大地,极 II 阀厅低压母线电流和中性线母线电流间产生差流,保护设计中,将电容器电流也计算在中性线保护差动保护区内,因此故障初期差流较小并未造成保护动作。随着故障电流持续时间增加,电容器开始发热,直至发生绝缘油膨胀及爆炸,电容器、支架以及大地间形成电流通道,此时差流较大达到中性线母线差动保护动作值,差动保护动作。

故障录波信息显示,中性线差动保护动作电流为3 030 A,故障31 ms后保护动作跳闸,与上述直流保护设计基本一致,故障录波见图12。因此判断,电容器闪络放电是造成差动保护动作的主要原因。

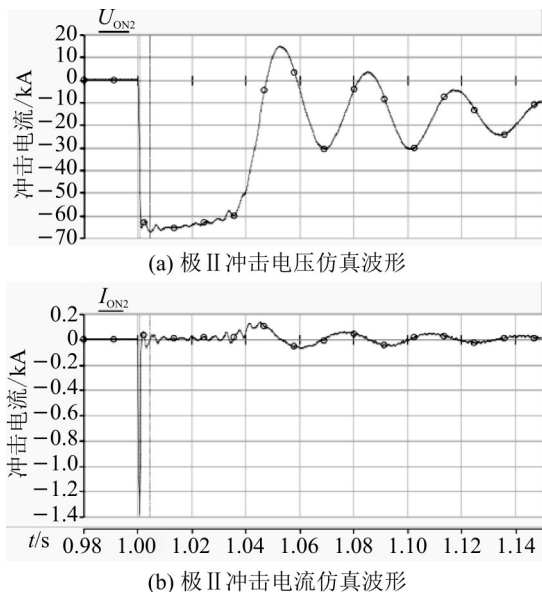
图13 极Ⅱ冲击电容器仿真波形

5)PSCAD/EMTDC 仿真验证,模拟故障点距离换流站64.2 km处金属性永久接地,故障时刻为 $t=1.0\text{ s}$ ,持续时间为0.5 ms。仿真波形见图13。

由图13可以看出,当直流单极永久性接地故障时,中性线过电压最高值可以达到68 kV,振荡3~4次,每次10 ms,与现场故障录波数据基本吻合。
