# 振荡过电压对双极中性线滤波器电抗器绝缘性能 影响分析

**摘要:** 超高压直流线路发生雷击时,会引起线路电压和电流陡增,产生的过电压将对中性区域设备及其绝缘造成严重影响。文章分析了某 $\pm 500$  kV换流站雷击直流线路引起中性母线产生振荡过电压的故障现象和发展过程,通过解体检查、耐压试验、理论计算和仿真模拟研究了故障机理,验证了振荡过电压对中性电抗器各项技术参数选取、设备选型的影响,并提出针对性防范措施,对做好中性区域直流设备特别是电抗器设计选型、运行维护等环节工作具有重要的借鉴和参考意义。

## Analysis of Influence of Oscillatory Overvoltage on Insulation Performance of Bipolar Neutral Line Filter Reactors

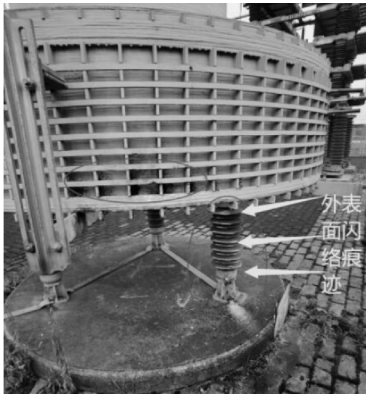
图1 故障电抗器  
Fig. 1 Faulty reactor

故障发生后,现场巡视检查发现,极Ⅱ022LB直流滤波器 $L_1$ 电抗器表面、底部铝制吊架排和支柱绝缘子有明显故障痕迹,底座螺栓可见烧蚀痕迹,如图1所示。

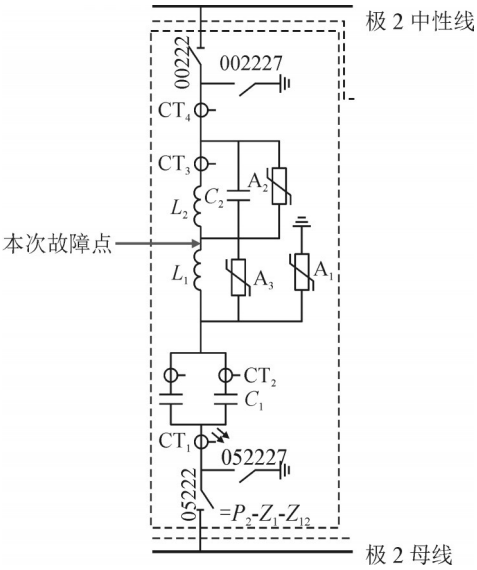
图2 直流滤波器结构图  
Fig. 2 Structural diagram of DC filter

换流站每极分别配置一组HP12/24和一组HP12/36直流滤波器,022LB为HP12/36调谐滤波器,结构如图2所示。 $L_1$ 电抗器型号为LKKT-35-

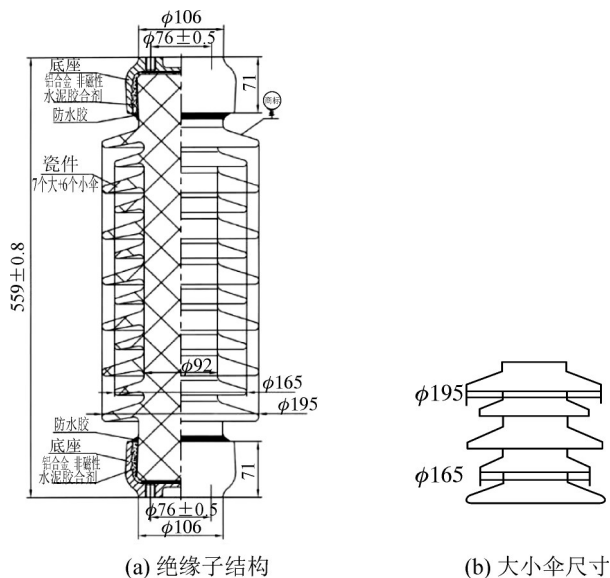
图3 低压端支柱绝缘子结构图

支柱绝缘子型号为TR214W,国内某瓷厂生产,水泥胶合剂表面用硅胶涂层密封,金具螺孔用塑料塞密封保护,技术参数见表2,结构见图3。

故障后,对换流站在运同类型电抗器支柱绝缘子设计进行全面排查,结合设备运行环境和污秽等级,将直流滤波器  $L_1$  支柱绝缘子更换为干弧距离大于 600 mm 的绝缘子,并经绝缘试验考核通过,保证其湿态工频闪络电压  $\geq 125$  kV。

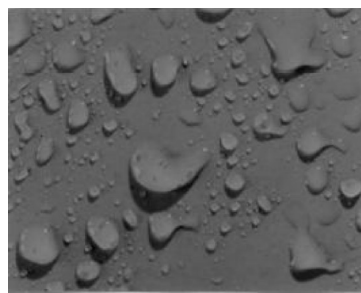
图4 绝缘子憎水性表面

检查极 II 直流场设备绝缘子 RTV 涂层表面,无色裂、粉化、起皮和脱落现象。采用喷雾法对绝缘子进行憎水性试验<sup>[13-17]</sup>,憎水性级别为 HC2 ~ HC3 级,其中电抗器 L<sub>1</sub>旁瓷绝缘子为 HC3 级,其余设备为 HC2 级,表现为憎水性,表明绝缘子绝缘性能满足防污闪要求。绝缘子憎水性表面如图 4 所示。

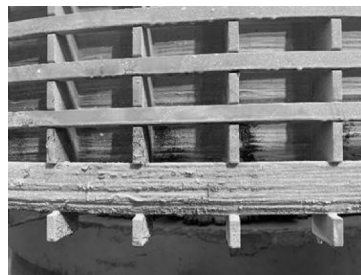
图5 辅助线圈环氧桶外表面起皮

组织运维单位、生产厂家、第三方检测机构对电抗器进行解体检查试验,发现电抗器主线圈整体涂层良好,无明显异常;电抗器直流电阻、电感、品质因数、谐波损耗等常规试验以及半压雷电冲击试验结果均合格<sup>[18-19]</sup>,排除电抗器本体内部发生故障闪络的可能性。电抗器底部铝制吊架排上有一处明显放电点,相应部位存在 RTV 涂层起皮现象,为底部支柱绝缘子放电电弧飘弧、弧根移动等痕迹,如图 5 和图 6 所示。

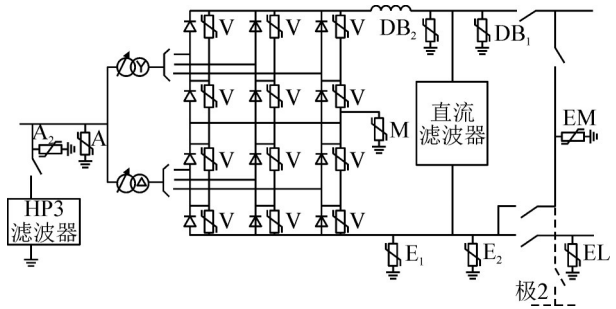
图7 中性区域电气接线图  
Fig. 7 Electrical wiring diagram of neutral area

换流站中性区域电气接线如图 7 所示。为模拟故障时刻直流滤波器电抗器  $L_1$  低压端过电压水平和对中性区域设备的影响,构建直流滤波器等值仿真模型,模拟操作过电压和工频过电压工况下低压端对地电压情况,并与操作耐受电压和工频耐受电压进行比对,验证其绝缘设计和绝缘配合。

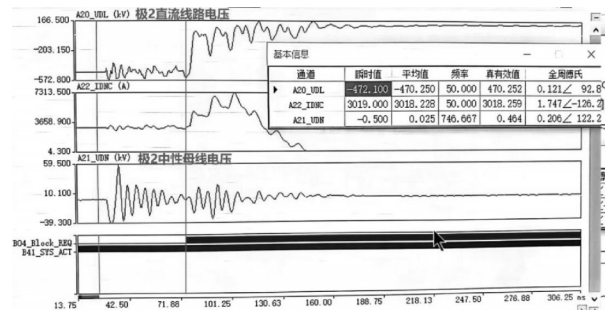
图8 极 II 直流线路及中性母线电压录波图  
Fig. 8 Voltage recording waveform of DC line and neutral bus of pole II

极 II 直流线路和中性母线电压波形如图 8 所示,可以看出,雷击后极 II 直流线路电压存在波动,电压最高幅值为-628 kV,小于极母线避雷器额定电压 673 kV,极母线避雷器未动作。极 II 中性母线电压波动最高为 62.5 kV 且电压幅值存在周期振荡特点,由于电压幅值小于中性母线避雷器额定电压 64 kV,因此中性母线避雷器未动作。

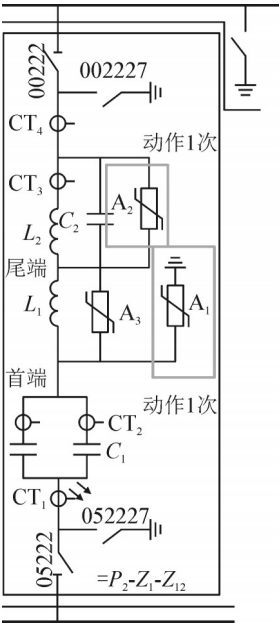
图9 直流滤波器避雷器动作示意图  
Fig. 9 Operation schematic diagram of DC filter arrester

极 II 022LB 直流滤波器避雷器动作情况如表 4 所示。根据理论计算,022LB 直流滤波器  $A_1$  避雷器承受电压为  $L_1$  电抗器首端对地电压值 304.44 kV > 194.5 kV,避雷器动作 1 次。 $A_2$  避雷器承受电压为  $L_1$  电抗器尾端对地电压值 231 kV > 48 kV,避雷器动作 1 次。 $A_3$  避雷器承受电压为  $L_1$  电抗器首端对尾端的电压值 73.609 kV < 243.5 kV,避雷器未动作。避雷器实际动作情况再次印证了故障时, $L_1$  电抗器低压侧承受了较高的过电压<sup>[21]</sup>,动作示意如图 9 所示。

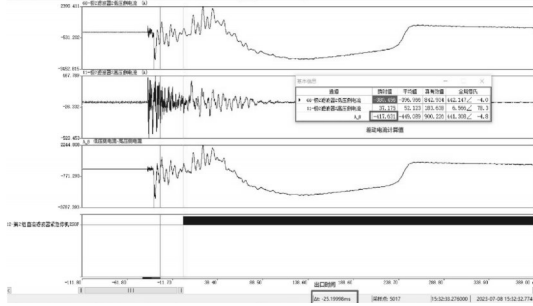
图 10 022LB 直流滤波器保护动作录波图

故障录波如图 10 所示, 可以看出, 15:32:33:277 时刻 022LB 直流滤波器差动电流计算值达 417 A, 达到定值后延时 25 ms, 15:32:33:302 保护出口, 闭锁换流阀, 两套直流滤波器 A、B 保护均发出“HP12/36 直流滤波器差动保护Ⅱ段动作”告警信息, 保护动作正确。

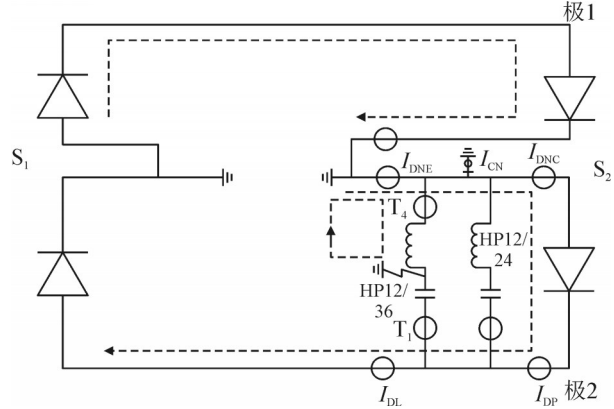
图 12 极Ⅱ故障电流回路图

极隔离时, 电流波形如图 11 所示。当极Ⅱ换流阀执行移相闭锁后, 进行极隔离时极Ⅱ  $I_{DNE} = 2625 \text{ A}$ , 大于中性线开关(NBS)断流能力 2550 A。由于此时不满足极Ⅱ 0020 开关分闸联锁条件, 0020 开关未分闸, 极Ⅰ直流电流由 0020 开关、极Ⅱ直流滤波器故障点构成电流回路, 故障电流回路如图 12 所示。因此, 极Ⅱ  $I_{DNE}$  电流一直存在, 而极Ⅱ  $I_{DL}$  已降为 0, 导致极Ⅱ极差保护存在差流, 极差保护动作。直至  $I_{DNE}$  电流降低到 2450 A (迟滞值为 50 A) 以下, 0020 开关分闸, 随后极Ⅱ  $I_{DNE}$  逐渐跌为 0, 故障电流持续时间为 2609 ms。

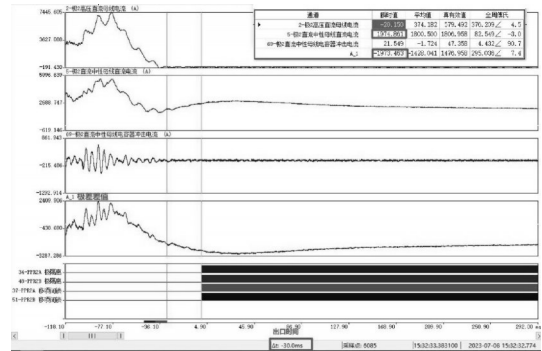
图 13 极Ⅱ直流极差动保护动作录波图

极Ⅱ直流极差动保护录波如图 13 所示, 可以看出, 15:32:33:383 时刻极差动电流值达到 1973 A 且持续增大, 此时直流极差动保护Ⅱ段动作判据如下:

从式(4)可以看出, 差值  $1973 \text{ A} >$  判据  $\Delta$ , 延时 30 ms, 15:32:33:413 时, 极差保护出口, 3 套直流极保护 A、B、C 均发出“直流极差保护跳闸”告警信息, 保护动作正确。

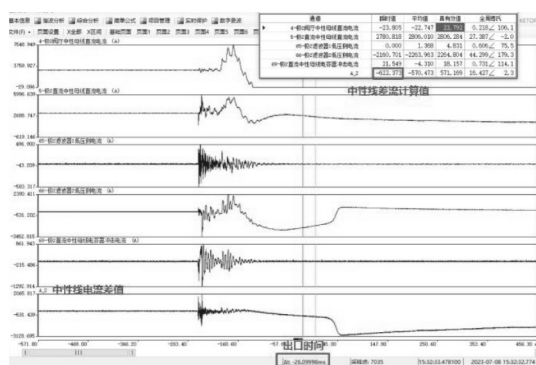
图 14 极 II 中性母线差动保护动作录波图  
Fig. 14 Differential protection recording waveform of Pole II neutral bus

从式(6)可以看出,差值  $622 \text{ A} >$  判据  $\Delta$ ,延时  $25 \text{ ms}$  保护出口,3套保护 A、B、C 均发出“直流中性母线差动保护跳闸”告警信息,保护动作正确,如图 14 所示。

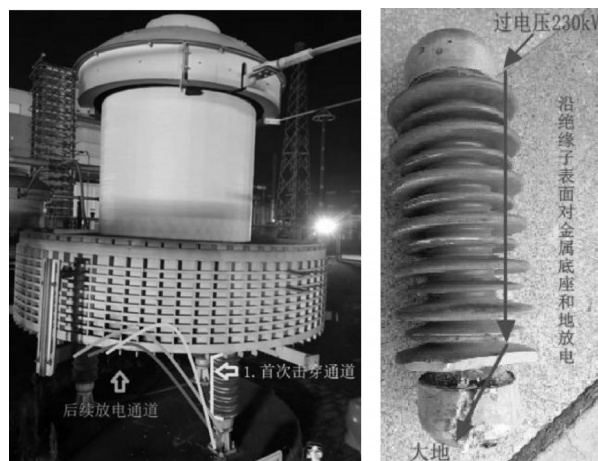
图 15  $L_1$  电抗器支柱绝缘子放电路径  
Fig. 15 Discharge path of  $L_1$  reactor support insulator

直流线路发生雷击,造成线路电压和电流异常、极 II 中性母线电压突升并引发周期振荡,造成 022LB 直流滤波器  $L_1$  电抗器高端产生过电压,引起  $L_1$  电抗器高端  $A_1$ 、 $A_2$  避雷器动作,导致  $L_1$  电抗器支柱绝缘子对地闪络放电。由于飘弧、弧根移动等原因,电弧在电抗器铝制吊架底部、辅助线圈环氧桶外表面产生放电灼烧痕迹,放电路径为电抗器低压侧—铝制吊架—绝缘子上部区域—绝缘子外表面—地,放电路径如图 15 所示。 $L_1$  电抗器低端绝缘子故障短路电流引起极 II 022LB 直流滤波器差动保护 II 段动作,极 II 换流阀闭锁(雷击后 40 ms),并执行极隔离指令,022LB 直流滤波器  $A_1$ 、 $A_2$  避雷器各动作 1 次。

经查阅工程设计文件和设备招标技术规范,均只提出电抗器的雷电耐受水平和操作耐受水平,未提出工频电压耐受水平,该参数由电抗器厂家自行确定,故障绝缘子雷电和操作耐受电压与工频耐受电压差距较大,为 2.08 倍和 1.58 倍。而该绝缘子工频湿态耐受电压为 125 kV(故障绝缘子试验值为 120 kV),绝缘子工频耐受水平低于本次雷击振荡过电压工况实际耐受电压,从而导致支柱绝缘子闪络击穿。过电压产生时,与  $L_1$  电抗器低压端并联的避雷器未正确动作且被击穿,较高的过电压值造成  $L_1$  电抗器闪络放电。

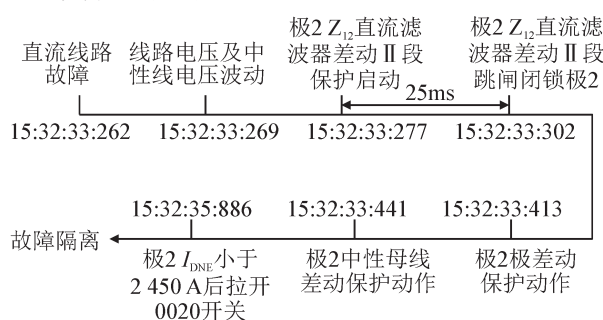
图 16 故障时序图  
Fig. 16 Time sequence diagram of fault

故障时序图如图 16 所示。

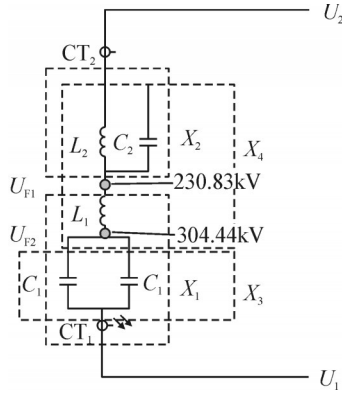
图 17 过电压理论计算模型图

为确定直流线路雷击引起中性线电压升高后022LB直流滤波器L<sub>1</sub>电抗器高低压端过电压情况,根据直流滤波器等效模型,取直流中性母线电压峰值62.5 kV时刻开展理论计算<sup>[24,26]</sup>,对该时刻的极Ⅰ、极Ⅱ直流中性母线电压和极Ⅰ、极Ⅱ高压直流母线电压进行谐波和相位分解,通过计算非周期分量、基波和2至13次谐波周期分量的电压瞬时值,进而计算出全分量电压瞬时值,模型和等效电路如图17所示。

由图 17 可得,对于各次周期分量,  $U_F$  可计算为

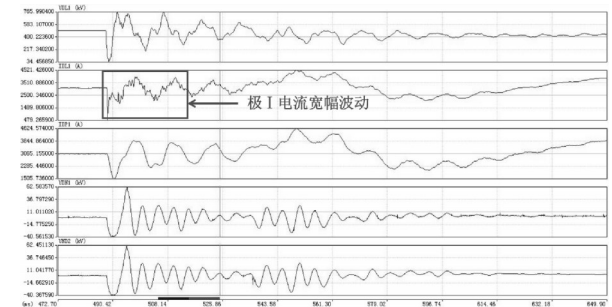
图 19 极 I 直流故障录波图

本次雷击后极 II 中性母线电压呈现长周期过电压振荡特点。对比图 19 极 I 和图 20 极 II 故障录波显示,雷击后极 I 直流电流  $I_{DL1}$  在 479 A ~ 3 978 A 间波动,极 II 极线路电流  $I_{DL2}$  基本稳定在 2 950 A 左右。由此,在中性线产生了波动差流,因接地电阻是固定的,中性母线电压  $U_{DN}$  的变化取决于中性线流过的直流电流<sup>[31-33]</sup>。因此,可以认为中性线出现波动的差流,是引起中性线电压振荡的原因。
