# 一起 500 kV 倒置式电流互感器电容量及介质损耗异常分析

**摘要:** 针对某 500 kV 倒置式电流互感器 A 相一次绕组对末屏电容量及介质损耗因数超标缺陷, 开展常规例行试验及诊断性试验, 并结合设备解体检查进行综合研判, 确定故障是由器身头部主绝缘存在电缆纸褶皱及直线段高压屏轻微形变褶皱的结构性缺陷导致。表明运输或安装过程中的机械应力导致电容屏结构畸变, 该类隐性结构缺陷在长期运行中逐步劣化形成隐患。基于分析结果提出强化生产工艺管控、严格交接验收、加强状态监测等防范措施, 为电流互感器质量管控和状态评估提供了参考。

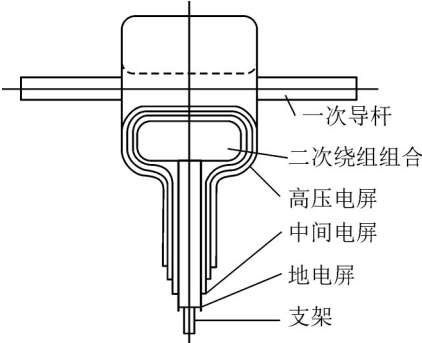
图1 倒置式电流互感器结构图  
Fig. 1 Structural diagram of inverted current transformer

倒置式电流互感器基本结构见图1,主要由一次导杆、二次绕组、铁心、金属膨胀器、储油柜、瓷套、器身等组成。设备头部大底部小,一次导杆从头部铁心环心穿过,二次绕组绕于头部铁心上并置于二次绕组屏蔽罩内,通过直线段下引到设备底部,主绝缘包扎在二次绕组外侧,内设有多层导电或半导电的电屏,每一对电容屏间电容值基本相同,把油纸绝缘分为多个绝缘层,实现电屏之间的电压均匀分布。

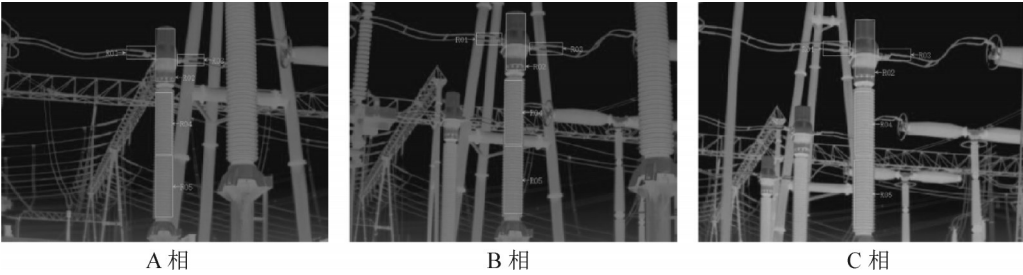
图 2 异常电流互感器红外测温图谱  
Fig. 2 Infrared temperature measurement spectrum of abnormal current transformer

截止 2024 年例行检修前,查阅最近一次红外精确测温记录,异常电量互感器和相邻电流互感器的测温结果、红外图谱记录分别如图 2-3 和表 4-5 所示(R01:搭接头;R02:电流互感器头部;R03:搭接头;R04:瓷套上半部;R05:瓷套下半部)。

2~3 K<sup>[25]</sup>。测试结果表明,设备未见明显异常,但与相邻电流互感器红外图谱以及异常电流互感器 B、C 相头部 R02 温度对比分析,可知 A 相整体温度相对略高,尤其是头部 R02,虽然在标准内,但是该温度值表明电流互感器 A 相可能存在隐患。另咨询制造商、专职确认该批次电流互感器无家族性缺陷。从投运以来,未见变电运维人员报告出现过不良工况。异常电流互感器后台运行记录见图 4,结合图 4 可知,未见明显数据异常情况。

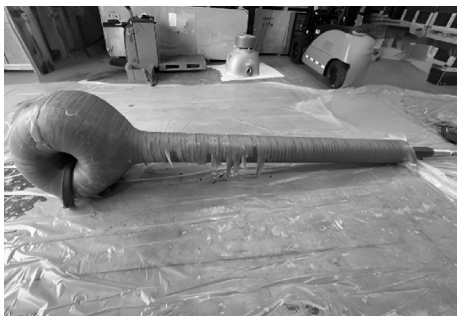
图5 电流互感器器身整体  
Fig. 5 Overall body of current transformer

检查设备外观,整体无异常,未见渗漏油,膨胀器指示正常。将设备放油,拆解的导电管、二次接线板、储油柜内表面均未见异常。检查器身,器身一次等电位线连接可靠,器身外形良好,拆除外包绝缘漏出高压屏未见异常,器身外形良好,如图5所示。

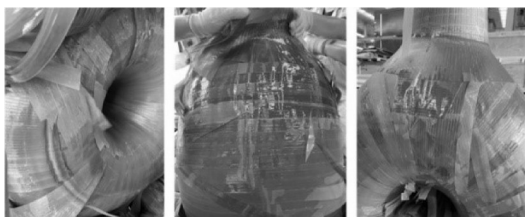
图6 电流互感器头部褶皱  
Fig. 6 Wrinkles on the head of current transformer

检查器身头部主绝缘时发现器身正面、侧面及三角区多处局部电缆纸褶皱,如图6所示,但根据试验结果分析褶皱不影响设备主绝缘性能。继续拆解头部主绝缘,拆除主绝缘露出铁心罩壳,铁心罩壳表面未见异常,如图7所示。

头部正面褶皱 头部侧面褶皱 头部三角区褶皱

通过常规试验、诊断性试验及解体检查,判断电流互感器一次绕组对末屏电容量及介质损耗异常直接原因是电容屏间局部缺陷和结构性问题,器身头部主绝缘时发现器身正面、侧面及三角区局部电缆纸褶皱,以及器身直线段高压屏存在轻微形变褶皱。主绝缘电容屏结构的改变,直接影响了电容量和介损。考虑到电流互感器A相的交接试验值相较于出厂值已经出现较大正偏差,推断是在运输或安装过程的机械应力导致电容屏褶皱变形,改变了电容结构,影响了电容量和介质损耗角,随后设备隐患随着运行过程进一步发展,导致电容量和介损逐渐增大<sup>[29-30]</sup>。

1)督促厂家加强生产制造的工艺管控,确保生产环境合格、使用材料合格、制造工艺合格,必要时派遣人员驻厂监造。设备制造要严格按照生产工艺进行,比如对绕组绝缘包扎、干燥、浸渍和试验等,加强一次绕组绝缘包扎缠绕工艺环节的技术监督,尤其注意包扎工艺,确保缠绕紧实;

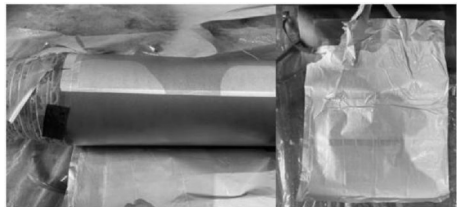
图8 高压屏轻微形变褶皱  
Fig. 8 Slight deformation and wrinkling of the high-voltage screen

拆除器身电容屏套管主绝缘,电容屏各端屏未见异常,器身高压屏存在轻微形变褶皱,如图8所示。拆除端屏后露出末屏,末屏顶部连接未见异常,末屏引线焊接可靠。

2)加强新安装后设备或检修后设备的验收工作。对关键部位要严格检查,及时发现设备异常工况。严格执行试验规程,开展预防性试验工作。若遇设备状态量变化趋向《规程》注意值或警示值发展时,需予以重视,应结合投产交接试验、历次例行试验、其他试验指标,横向纵向比较进行综合判断;
