# 220 kV 变压器低压侧 10 kV 无功补偿装置电容器 绝缘故障分析

(国网四川省电力公司电力科学研究院, 成都 610041)

**摘要:** 电容器无功补偿对提高系统的电压稳定、降低输电线损及变电损耗起着重要的作用。针对某 220 kV 变电站 10 kV 系统发生的电容器外熔断器保护全部熔断及本体烧毁事故, 基于故障电容器的解剖情况, 分析了电容器绝缘损坏的主要原因以及故障进一步扩大的原因, 计算分析发现电容器不平衡保护整定值不合理性, 并通过仿真软件 PSCAD/EMTDC 复现故障过程, 验证故障结果, 最后为避免故障再次发生提出了相应的处理建议, 保证电容器的正常运行。

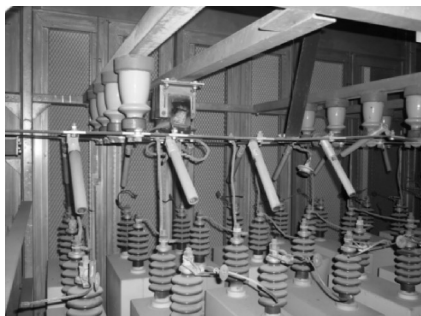
电容器外熔断器烧毁,另外该组电容器不平衡保护用的电流互感器也被烧毁,如图1所示;C相6、7、9与B相3、16号电容器均有不同程度鼓肚现象,13只电容器电容值不合格,一共有18只电容器在这次事故中损坏,损失严重,如图2所示。

图1 整组外熔断器与不平衡电流互感器烧毁后  
Fig. 1 Entire set of external fuses and unbalanced current transformers burned

3)故障产生的放电电流过大导致不平衡 CT 损坏,在选择不平衡保护用 CT 时,应选用加强绝缘型,或在满足保护灵敏度的前提下提高变比,以耐受故障状态时的涌放电流的冲击;

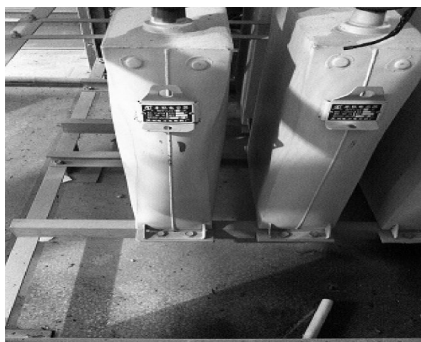
图2 部分电容器鼓肚现象  
Fig. 2 Bulging phenomenon of some capacitors
