# 一起 35 kV 干式空心串联电抗器故障原因分析

**摘要:**目前电力系统中户外型并联无功补偿装置的电抗器大多数采用干式空心串联电抗器,在运行过程中,电抗器常因绝缘老化、局部温升过高、过电压、谐波以及环境等因素影响,导致电抗器匝间绝缘损坏击穿、线圈被雨淋时包封表面爬电,甚至局部放电电弧烧毁现象发生。为此本文介绍了某 500 kV 变电站 35 kV 并联电容器组的干式空心串联电抗器故障烧毁情况,进行了现场检查和返厂试验;对烧损相和非烧损相均进行了由外向内的包封层解体分析,推断出故障原因为:由于电抗器本体运行了近十年后,电抗器本体包封层的环氧材料劣化开裂,遇雨水天气时潮气浸入包封层内部,长期运行导线绝缘薄膜加速老化,在电容器组多次投切产生过电压,造成电抗器匝间绝缘损坏,最终导致电抗器绝缘击穿、起火烧毁。针对本次事故电抗器损坏情况,提出了相应的预防和处理措施。

## Fault Analysis of a 35 kV Dry Type Air-core Series Reactor

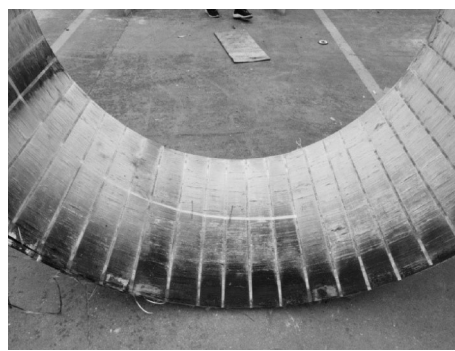
图2 C相电抗器第1包封  
Fig. 2 The 1st envelope of reactor of phase C

从图2可知:C相电抗器第1包封上端明显燃烧后的现象,下部基本完好,包封中下部的导线绝缘薄膜完好,无老化。

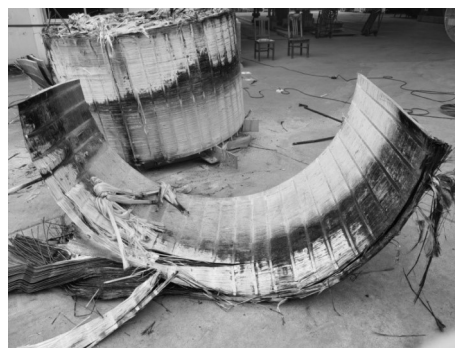
图3 C相电抗器第3包封  
Fig. 3 The 3rd envelope of reactor of phase C

从图3可知:C相电抗器第3包封上半部烧毁,下半部大部分完好,包封中下部未烧黑的导线绝缘薄膜完好,无老化。

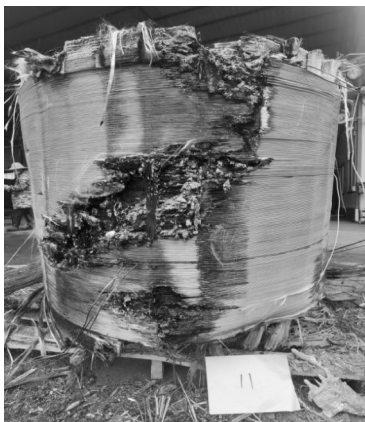
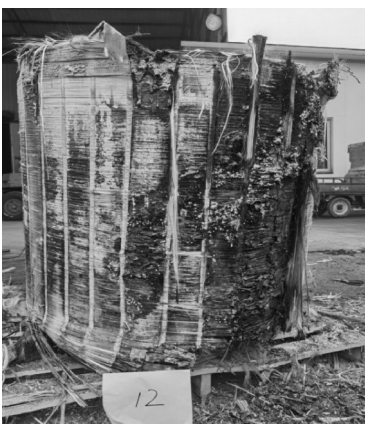
图4 C相电抗器第11包封  
Fig. 4 The 11th envelope of reactor of phase C

图5 C相电抗器第12包封  
Fig. 5 The 12th envelope of reactor of phase C

从图4-5可知:C相电抗器第11、12包封整体烧毁,环氧层玻璃纤维粉化,导线大面积烧熔板结,下星型架进线端(面向进行端)左侧处上、中、下包封有明显匝间烧熔击穿现象。

C相电抗器解剖时发现第11-12包封(由外向内)下星型架进线端(面向进线端)左侧处上、中、下包封有明显匝间烧熔击穿现象,损坏最严重,其他包封损坏基本均处于包封上端;各包封下部的导线绝缘薄膜完好,无老化、过热情况。可以说明产品匝间短路点应是在第11或12包封上、中、下三处,参见图4-5中的一处(因两层损毁严重,无法判定准确故障点),其余包封受该点影响且受长时间的灼烧(现场故障后持续运行了近2h),故障扩大,各包封上部均有不同程度损坏情况;各包封下部的导线绝缘薄膜完好,说明产品设计符合要求,产品运行了近十年后,环氧劣化开裂,遇雨水天气时潮气浸入包封层内部,导致导线绝缘薄膜加速老化,在电容器组投运时,受过电压影响,电抗器绝缘击穿、起火<sup>[21-23]</sup>。

从上述情况分析可知,造成C相电抗器烧毁故障原因为:当电容器组投运时,电抗器会承受合闸涌流和投切过电压,此时电抗器匝间电压会很高,就会在导线绝缘薄膜薄弱点处造成电压击穿,随着产品继续运行,在击穿点处会不时的出现重击穿,久而久之,使相连两匝导线绝缘完全破坏,相连两匝导线连通,造成匝间短路,短路电流促使产品急剧发热,最终导致产品起火烧坏。

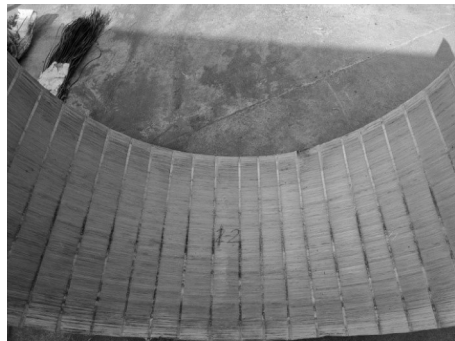
从图6可知:B相电抗器第1包封基本完好,导线绝缘薄膜完好,无老化,环氧层颜色较浅、均匀。

图6 B相电抗器第1包封  
Fig. 6 The 1st envelope of reactor of phase B

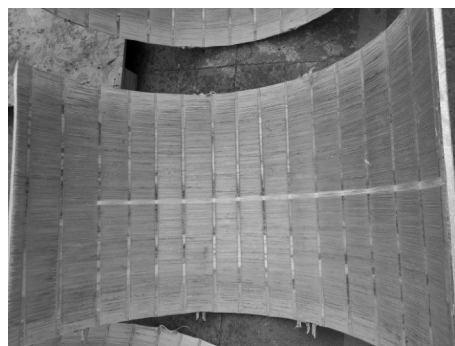
从图7可知:B相电抗器第10包封基本完好,导线绝缘薄膜完好,无老化,环氧层颜色上半部较深、下半部较浅。

图7 B相电抗器第10包封  
Fig. 7 The 10th envelope of reactor of phase B

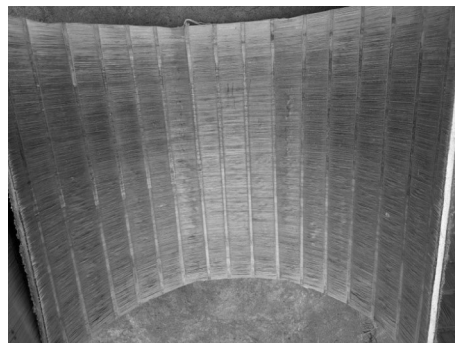
从图8可知:B相电抗器第11包封基本完好,导线绝缘薄膜完好,无老化,环氧层颜色上半部较

深、下半部较浅,包封整体颜色较其它包封偏深、颜色偏淡黄色。

图8 B相电抗器第11包封  
Fig. 8 The 11th envelope of reactor of phase B

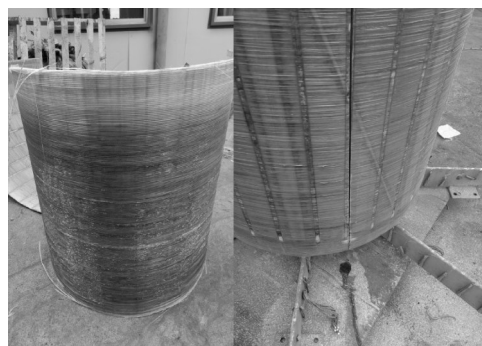
图9 B相电抗器第12包封  
Fig. 9 The 12th envelope of reactor of phase B

从图9可知:B相电抗器第12包封基本完好,包封整体颜色偏淡黄色,有轻微粘手;导线绝缘薄膜变黄、脆化,老化,环氧层颜色整体偏深,较其它包封更黄。

从上述情况可以得到,B 相电抗器在工频额定电压、额定电流下,是能够正常运行,本身绝缘水平因老化下降,在受到过电压的冲击后,马上出现了匝间击穿的情况;同时,通过解剖情况来看,B 相第 12 层的导线薄膜绝大部分已受潮、劣化<sup>[13]</sup>,其击穿

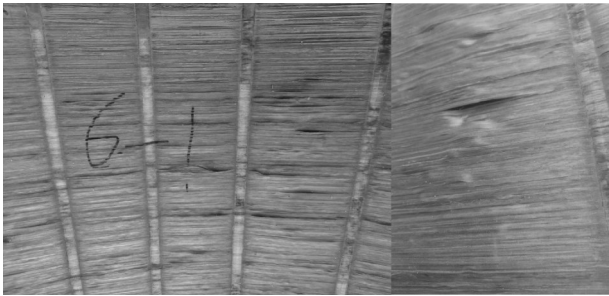
在对B相电抗器解体过程中发现各包封环氧层均有不同程度的鼓包、裂纹,裂纹大部分处于包封内侧,见图10。

图10 B相电抗器各包封环氧层均有不同程度的鼓包、裂纹情况  
Fig. 10 Various degrees of bulging and cracking in each envelope epoxy layer of reactor of phase B

2)建议对已运行10年左右、未加装防雨罩的35kV户外干式空心串联电抗器进行排查,如出现包封开裂、鼓包、流水、流黄的情况,应及时进行更换。

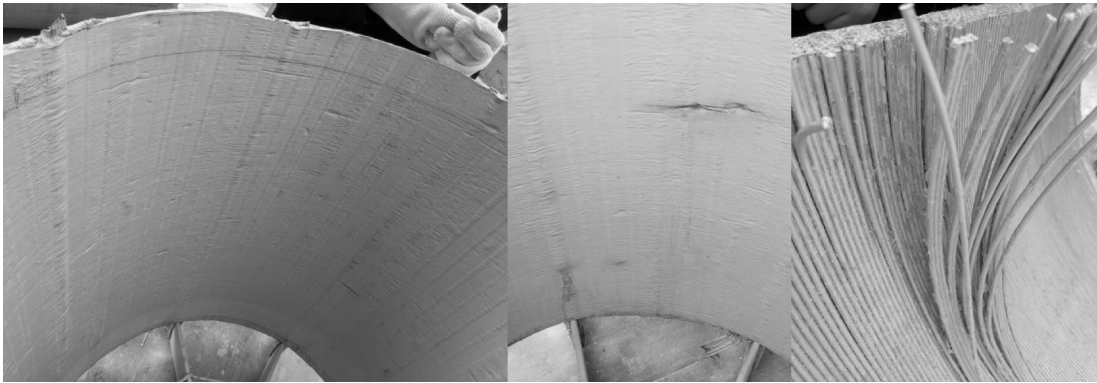
当解体到B相电抗器第12层包封时,发现包封内部线圈间有较多液体流出,应是遇雨水天气时潮气从包封内侧裂纹浸入到导线与玻璃纤维之间的空隙,长期运行导线绝缘薄膜加速老化、环氧发黄严重,见图11。

图11 B相电抗器第12层包封内侧裂纹、导线绝缘薄膜老化情况

Fig. 11 Cracks on the inner side of the 12th envelope, aging of the wire insulation film of reactor of phase B

1)建议考虑对现行执行的合同及即将投运而未加装防雨罩的35kV户外干式空心串联电抗器顶部加装防雨罩。

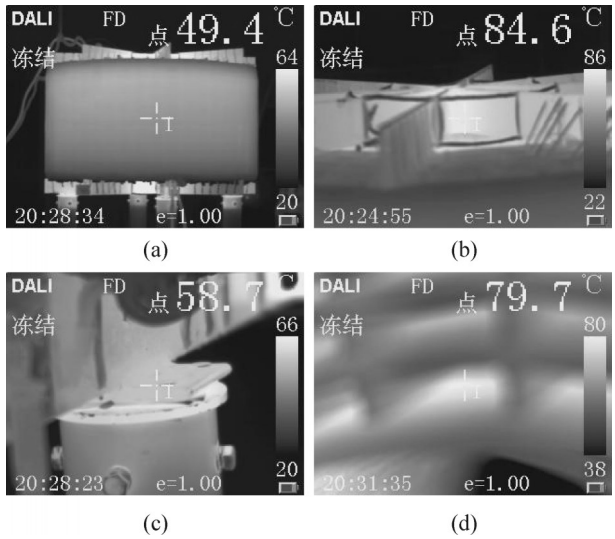
5)温升试验:在额定工作电压、电流及环境温度20.3℃的情况下,对B相电抗器持续运行8h,待线圈温度稳定后,测试各点温度,温升正常,按F级未超标。整体温度为49.4℃,最高温度为上星型架中心84.6℃,4个底脚温度最高为58.7℃,包封最高温度为79.7℃,详见图12<sup>[16-18]</sup>。

图 12 B 相电抗器温升试验情况  
Fig. 12 Temperature rise test of reactor of phase B

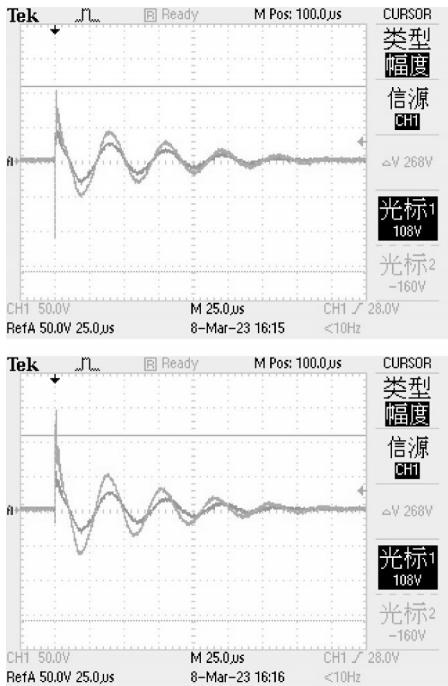
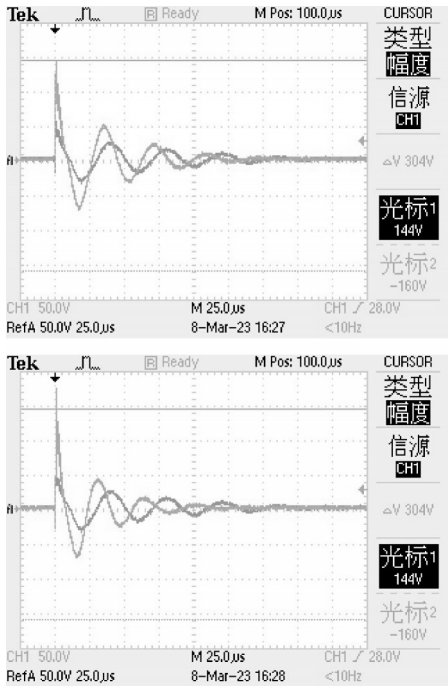
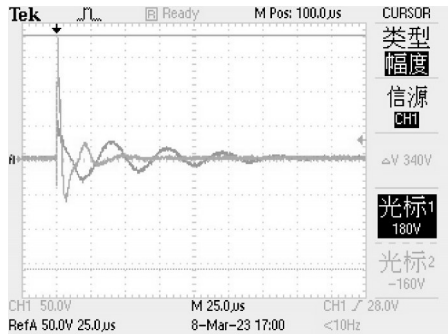
6)高频脉冲振荡试验:在环境温度20.3℃及试验电压峰值179kV的情况下,对B相电抗器进行高频脉冲振荡试验<sup>[19-20]</sup>,检查匝间绝缘情况,当试验电压达到耐压峰值的60%时,匝间绝缘

开始下降,当试验电压达到耐压峰值的 70%时,匝间出现击穿。测试数据见表 5,试验波形图见图 13-15。

图 13 B 相电抗器高频脉冲振荡试验波形(60%耐压峰值及持续时间 1 min 波形)  
Fig. 13 High-frequency pulse oscillation test waveform of reactor of phase B ( waveform of 60% peak of withstanding voltage and 1 min duration )

图 14 B 相电抗器高频脉冲振荡试验波形(80%耐压峰值及持续时间 1 min 波形)  
Fig. 14 High-frequency pulse oscillation test waveform of reactor of phase B ( waveform of 80% peak of withstanding voltage and 1 min duration )

图 15 B 相电抗器高频脉冲振荡试验波形(100%耐压峰值及持续时间 1 min 波形)  
Fig. 15 High-frequency pulse oscillation test waveform of reactor of phase B ( waveform of 100% peak of withstanding voltage and 1 min duration )

B 相电抗器第 1 次在工频额定电压、额定电流下温升试验,无异常;在进行高频脉冲振荡试验时,试验电压加到 108 kV(60% 耐压峰值)持续 1 min,匝间绝缘开始下降,当电压加到 126 kV(70% 耐压峰值)时,匝间出现了击穿。
