## 电容式电压互感器典型故障及缺陷分析

**摘要:** 电容式电压互感器是变电站内重要的检测和保护设备。本文通过分析其运行时多类型故障, 为电容式电压互感器的设计、运行、维护等提供了相关建议。首先, 对 500 kV、 $\pm 500$  kV 及 1 000 kV 变电站内电容式电压互感器运行中出现的 5 类典型故障及 1 类误诊断现象进行分析; 其次, 根据现场电压互感器故障实例, 结合其工作原理、运行条件、诊断数据、厂内解体情况等对电容式电压互感器漏油、电容单元异常、电磁单元异常等故障产生原因进行分析; 最后, 针对介损电桥自激法误判问题, 文中通过理论推算分析其产生原因, 并依托 Matlab/Simulink 仿真模型、现场测试等试验方式进行验证, 试验结果与理论推算相吻合。

### Analysis of Typical Faults and Defects of Capacitive Voltage Transformer

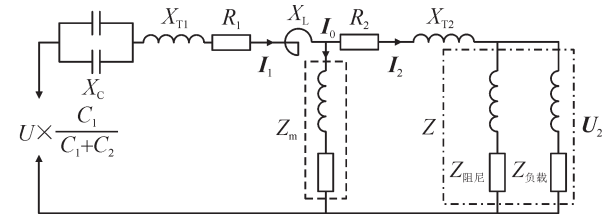
图1 电容式电压互感器运行等效原理图  
Fig. 1 Equivalent schematic diagram of operation of capacitive voltage transformer

与变压器类似, 电容式电压互感器等效原理<sup>[26-28]</sup>见图 1, 图中:  $X_c$  为等效容抗;  $X_l$  为一次漏抗;  $R_l$  为

一次直阻; $Z_m$ 为励磁阻抗; $R_2$ 为二次直阻; $X_2$ 为二次漏抗; $Z$ 为等效负荷; $U_2$ 为二次电压。

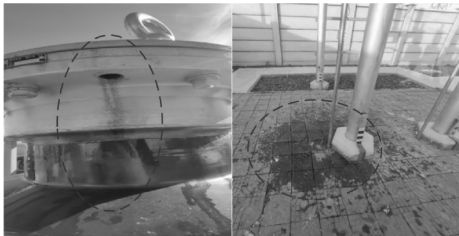
图2 电压互感器顶部漏油  
Fig. 2 Oil leakage on top of voltage transformer

某站外电源间隔C相电容式电压互感器,设备型号TYD<sub>35</sub>/√3-0.002HF,出厂日期2014年6月,2021年7月巡视发现该设备下部存在大量油迹,观察为顶部漏油并向下喷洒,见图2。

1)电容式电压互感器顶端内部软铜排应增加长度和厚度,适应膨胀器的变化,降低引线过短导致的虚接、脱落故障;

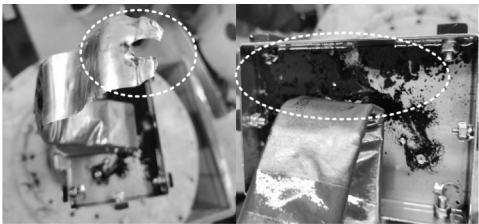
图3 缺陷相接线排烧蚀  
Fig. 3 Ablation of wiring terminal of faulty phase

解体缺陷相,发现顶部接线排存在明显烧蚀缺

口,且未找到相应缺失铜片,电容单元油中有大量炭黑杂质,膨胀器顶部存在0.5 cm击穿点,见图3,正常相顶部接线排连接情况见图4。

电容分压单元软铜排通过螺丝紧固在互感器顶部盖板上,但接触面积小且安装空间小,铜排较短安装时存在扭折风险,运行时随着膨胀器不断伸缩也会导致上部连接点松动,进而出现接触不良,逐步在连接点处拉弧,使部分铜排碳化,进而污染电容单元内部绝缘油,导致介损试验明显异常,拉弧产生的气体,使内部压力增大通过膨胀器击穿孔进入膨胀器内部进而通过排气口喷出。

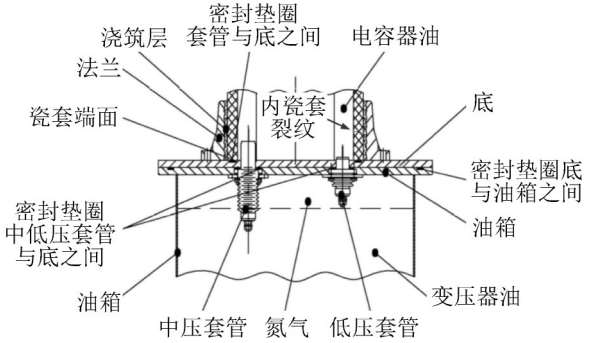
图7 分压器与电磁单元结构剖面图

电压互感器两端的密封面处的瓷套受力最为集中,尤其是下节分压器瓷套的下端面。由于下部连接电磁装置,体积大、重量重,在运输、装卸过程中,容易受到机械冲击,若震荡冲击造成细微裂痕,在长时间运行中受热胀冷缩的作用,导致瓷套法兰位置应力不均,多年累积造成瓷套法兰的贯通伤。分压器与电磁单元的结构剖面图见图 7。

2)加强设备出厂、运输、安装的全过程监督,重视运输、安装、运行等条件,减少瓷套承受侧向力,防止瓷套出现裂纹;

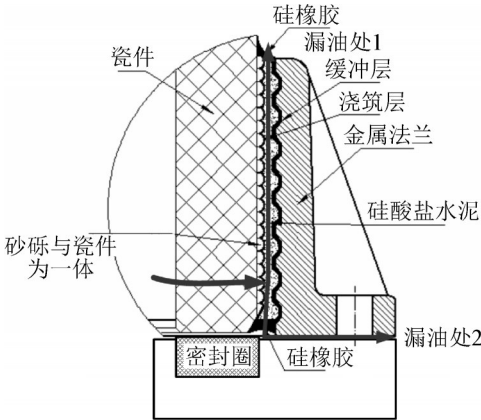
图8 渗漏油路径

瓷套下部内侧开裂,在内部压力下形成内部与外部油隙通道,导致漏油故障。由于绝缘油具有相当强的渗透性,一部分绝缘油在重力作用下从底板和法兰胶装用的水泥胶合剂间的缝隙处流出,另一部分在毛细管作用下,渗入到瓷套和法兰胶装用的硅酸盐水泥合剂中,胶合剂中油达到一定饱和程度后,慢慢融化黑色缓冲层,最终从下法兰的上端缓缓向法兰渗出。渗漏油路径见图 8。

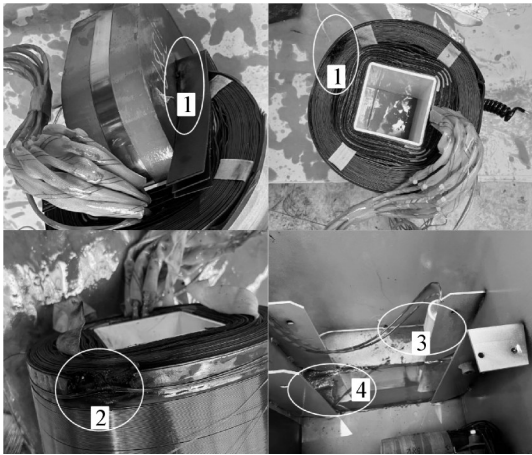
图9  电磁单元内故障  
Fig. 9  Internal fault of electromagnetic unit

从dadn绕组施加100 V电压,进行空载试验,线圈部位有气泡冒出。对电磁单元进行解体,将中间变压器取出后发现:1)中间变压器铁心与绝缘衬垫间、变压器高压线圈端部绝缘存在明显碳化痕迹;2)拆解线圈仅高压首段几圈放电碳化迹象,其余线圈均未发现有层匝间击穿痕迹;3)油箱底部有铁锈痕迹;4)铁心与油箱底部的纸绝缘垫板成松软状态,疑似被水浸泡。电磁单元内故障见图9。

根据试验及解体情况,判断产品运行时受潮导致水份在电磁单元下部堆积,底部绝缘衬垫长期浸泡呈现松软状态,铁心与高压绕组间的绝缘衬垫也因吸附水分,绝缘性能下降,当绝缘无法承受运行电压时,高压绕组端部对铁心放电,绝缘油被分解,色谱数据异常,绕组首端与尾端同时接地,中间变压器失去电压变换作用,现场测量的二次绕组的电压为感应电位。

4)加强电磁单元气密性检查,必要时抬高注油孔高度及密封性,防止极端工况下雨水、潮气渗入;

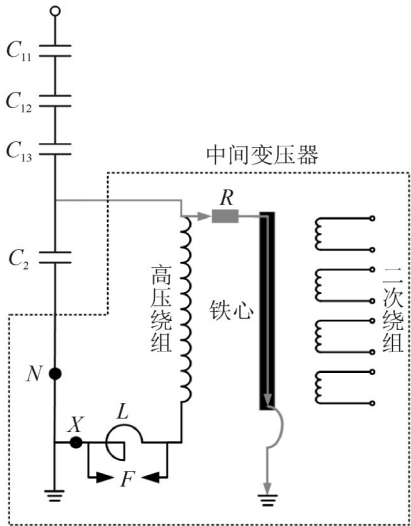
图 10 故障后工作原理  
Fig. 10 Operating principle after the fault

故障后运行原理如图 10,  $R$  为铁心与高压绕组间绝缘衬垫间的等效绝缘电阻, 衬垫受潮后, 电阻  $R$  在高电压时被击穿, 趋近于零, 高压绕组首端经过铁心接地, 低电压下呈现低阻状态。

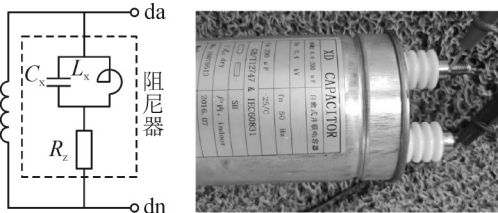
图 12 阻尼器原理及谐振电容器  
Fig. 12 Dampener principle and resonant capacitor

阻尼器由谐振电容、并联谐振电抗、阻尼电阻构成, 电磁单元开盖检查, 谐振电容外观未见异常, 见图 12。谐振电容量实测值为 103.5  $\mu\text{F}$ , 额定电容为 200  $\mu\text{F}$ , 变化率为 -48.25%。

正常运行时, 工频下谐振电容与并联谐振电抗处于谐振状态, 容性电流与感性电流相互补偿, 阻尼器呈现高阻抗, 流过阻尼器的电流均为 500 mA。谐振过电压时, 其他频次谐波下阻尼器谐振状态被破坏, 呈现低阻抗, 谐波电流经阻尼电阻消耗。

在复杂的工况下(如过电压, 系统谐波、投切)长期运行时  $C_x$  内部可能发生极板击穿、损耗等问题, 导致其电容量下降, 而  $C_x$  的电容量下降后相应的其容抗发生变化, 并联谐振回路失谐, 阻尼电阻  $R_z$  接入回路耗能发热, 且电阻做功时等同于互感器二次负荷增加, 中压变压器的负载电流增加后会发热。因此 B 相电磁单元温度较其它两相温度明显升高。

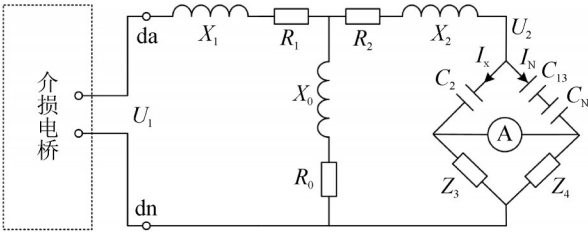
图 13 自激法测量原理  
Fig. 13 Principle of self-excitation method measurement

介损电桥自激法是通过中间变压器反向加压, 对电容  $C_{13}$ 、 $C_2$  施加预设电压, 并监测标准电容电流  $I_N$ , 计算试品端电压  $U_2=I_N/\omega C_N$ , 达到预设电压后开始测量, 介损电桥通过  $C_x$  测量线、加压红线测量流过  $C_{13}$ 、 $C_2$  电流,  $U_2$  相位由  $U_1$  提供, 见图 13。

5)自激时应根据互感器的容量、试验时电流等因素选择合适的加压绕组、测量电压,防止试验方法不当导致的误判故障。

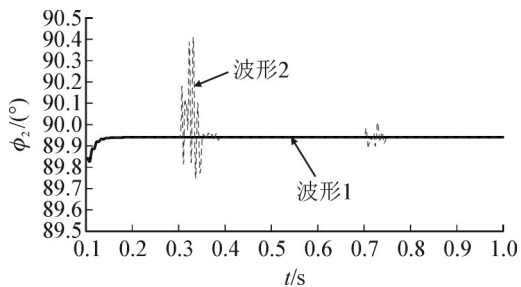
图16 电流电压相位差对比  
Fig. 16 Comparison of current and voltage phase differences

由图16可知刚注入谐波时,即0.3s与0.7s起始的0.1s内相位差有区别,该处区别为锁相环未完全锁相导致,待相位完全锁定后波形1、2又完全重合,实际测量中介损电桥测量时间约为40s,上述时间扰动可以忽略。因此可以判断电压电流少量畸变引入谐波不会造成相位、介损角测量异常现象。
