# 油浸型倒立式电流互感器内绝缘缺陷特征及检测方法

**摘要:** 油浸型倒立式电流互感器是典型的少油设备, 长期运行于高电场强度环境下, 其绝缘工艺控制难度大, 导致因绝缘问题诱发的爆炸、喷油故障多发。本文以油浸型倒立式电流互感器故障分析为切入点, 分析了绝缘缺陷产生的原因, 对存在缺陷的设备开展气相色谱分析、局部放电检测、高电压介质损耗试验、长时额定电压红外测温测试, 最后对测试结果进行了缺陷特征分析, 并对在运设备提出合理化缺陷检测方法。

## Inner Insulation Defect Characteristic and Detection Method of Oil-immersed-inverted Type Current Transformer

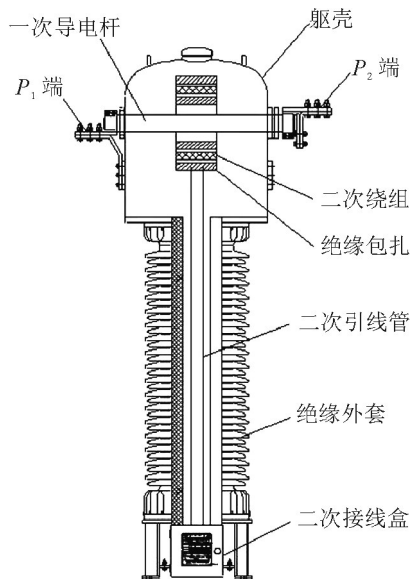
油浸型倒立式电流互感器结构见图1,一次绕组为贯穿式导电杆结构,二次绕组多采用有机材料浇注于铝制屏蔽罩内,顶部一、二次绕组间及套管均采用绝缘纸包绕,浸油形成绝缘,倒立式电流互感器一次导电杆贯穿部分为高电场强度区,因此发生故障的部位多为互感器顶部主绝缘区,发生故障时膨胀器首先出现损毁<sup>[6-8]</sup>。

图1 油浸型倒立式电流互感器结构  
Fig. 1 Structure of oil-immersed-inverted type current transformer

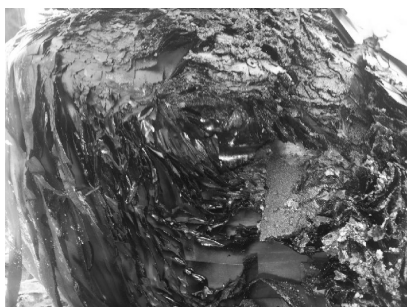
发生故障的两台油浸型倒立式电流互感器均为220 kV电流互感器,运行时间均超过一年不满两年,图2-4为一台倒立式互感器顶部炸裂故障,事故发生时互感器顶部发生爆炸伴有燃烧。图5为一台互感器顶部喷油故障,该故障发生时,膨胀器被顶起,绝缘油高温喷出。

图2 故障互感器顶部铁心及二次绕组外部绝缘烧损  
Fig. 2 External insulation burning on the top iron core and secondary winding of the faulty phase of the current transformer

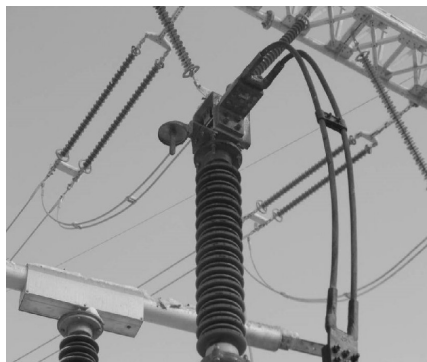
图3 故障互感器顶部炸裂脱落  
Fig. 3 Top explosion and peel off of faulty phase of the current transformer

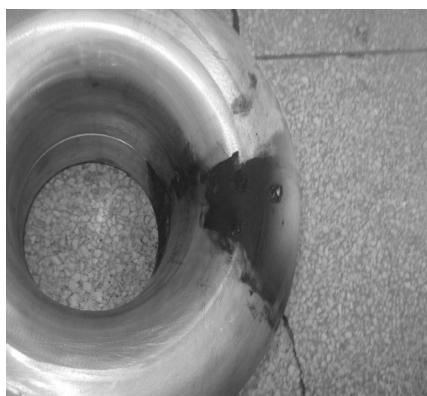
图4 铁心罩壳发生放电击穿  
Fig. 4 Discharge breakdown of iron core casing

对图2-4的爆炸设备和图5的喷油设备进行解体检查。图4中发生燃爆的事故相设备中发现铁心罩壳上存在电击穿痕迹。图5设备的检查发现电流互感器金属膨胀器被顶起,并伴有撕裂,顶部主绝缘各密封处未发现渗漏油现象;外瓷套表面完好,器身解体检查未发现放电痕迹;高压电屏主绝缘电缆纸与皱纹纸有虚软空穴现象,绝缘纸包裹存在褶皱,见图6。喷油设备未发现绝缘击穿痕迹,油纸绝缘部分未发现局放痕迹,绝缘油也没有明显

此外,由于二次引线管处于低电位,故储油柜和瓷套管连接处会出现电场畸变,可能存在局部场强过高的情况,长期运行易导致绝缘薄弱处发生放电击穿。结合油色谱检测和解体情况,油浸型倒立式电流互感器铁心罩壳外部绝缘存在气隙和空穴是局部放电产生的直接原因,在设备运行时引起局部放电。

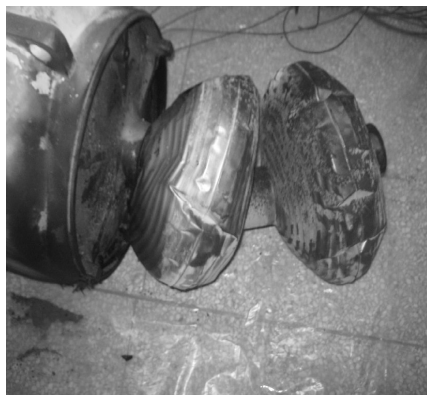
图5 电流互感器膨胀器撕裂喷油  
Fig. 5 Torn and oil injection of current transformer expander

对图 5 中的喷油设备进行绝缘油色谱检测分析,测试结果见表 1。发现油中 H<sub>2</sub> 数值增长明显,超过 10 000 μL/L,严重超出标准提出的告警数值。

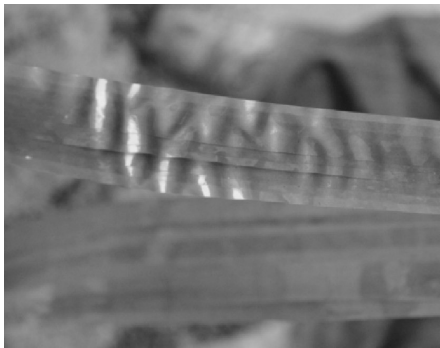
图6 喷油互感器解体顶部绝缘虚软空穴  
Fig. 6 Virtual soft void on top insulation after disassembly of the oil injected current transformer

- 1)由于产品工艺处理不当,使互感器绝缘材质内部含了气泡、水分或其他杂质,绝缘纸包裹不够均匀、致密,在绝缘包扎及烘干的过程中产生空气间隙。空气间隙在互感器器身注油、抽空的环节被油隙取代,形成了隐蔽性缺陷;
- 2)运输过程中长期横至,导致重力作用下绝缘纸发生偏移,同一圈绝缘纸产生不平衡绝缘程度,在高电压作用下弱绝缘侧发生放电,随着运行缺陷逐步扩大;
- 3)因油间隙产生的局部放电,发展过程缓慢,

放电微弱,安装现场的交接试验无法对互感器局放进行测量,所以缺陷在交接耐压试验和出场试验中未能发现,但运行过程中随着长时间处于高电压区域,在放电的作用下,绝缘持续受损,气体不断产生,油气压力超过膨胀器刚性变形的临界值时造成金属膨胀器鼓帽永久变形,油纸绝缘强度不断下降,导致在高电压作用下发生直接击穿。

通过解体发生故障的油浸型倒立式电流互感器设备,定位设备缺陷部位,分析缺陷形成原因,认为制造过程中的绝缘层包绕工艺不到位是造成潜在绝缘缺陷的主要原因,缺陷的隐蔽性和发展的缓慢造成了交接试验难以发现潜在问题,对于缺陷设备局部放电测试。高电压介质损耗测试均能有效发现缺陷设备,对于在运的设备,推荐使用绝缘油气相色谱检测和红外测温作为排查疑似缺陷的手段。

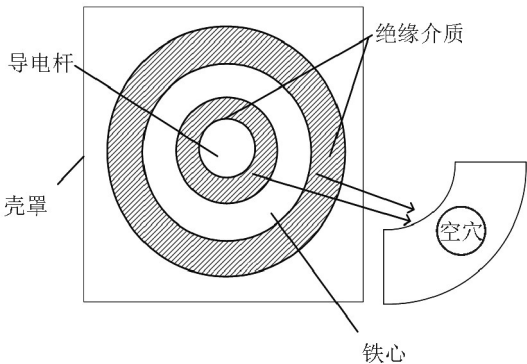
图 7-8 为倒立式电流互感器主绝缘结构示意图,导电杆与铁心间的绝缘介质为紧密均匀包裹的绝缘纸,内圈绝缘介质为耐受高电压的主绝缘,同时也是导电杆与铁心圆柱模型的电容电介质,当其中存在褶皱、空穴时,电介质参数相应发生变化,导

致分布电容参数发生变化。气隙或者油隙空穴处的击穿场强比油纸绝缘层低,而根据分布参数,气隙存在处的电场强度更高,导致互感器顶部主绝缘强度变差<sup>[14-16]</sup>。

图7 互感器主绝缘结构示意图 I  
Fig. 7 Schematic diagram of the main insulation structure of the transformer I

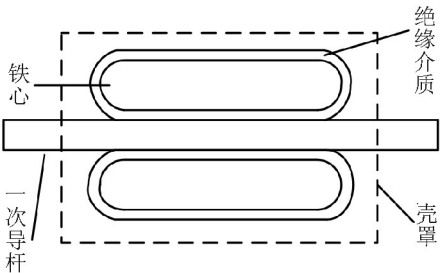
图8 互感器主绝缘结构示意图 II  
Fig. 8 Schematic diagram of the main insulation structure of the transformer II

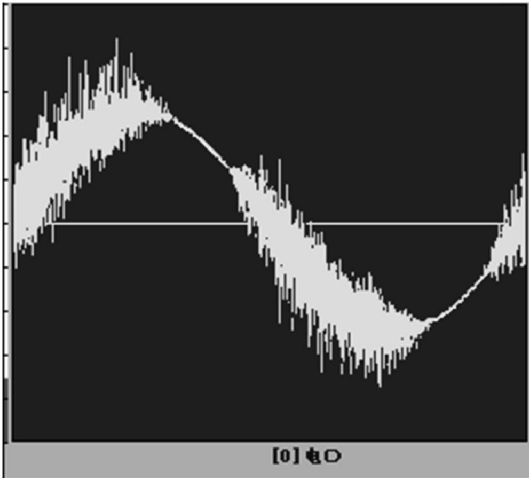
逐步升高电压至额定相电压 146 kV 并持续观察,局放测试信号产生于 40 kV 时,额定电压下放电量达到 4 028 pC,并随着加压时间的延长,放电量有所增加,说明随着加压时间增长,绝缘缺陷在发展。同时也说明局部放电测试可以有效发现该类绝缘缺陷<sup>[20-22]</sup>。

图 9 互感器局部放电试验 146 kV 图谱  
Fig. 9 146 kV diagram of partial discharge test of current transformer

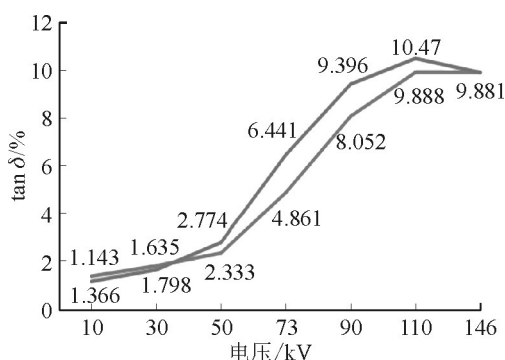
下,疑似待有缺陷的电流互感器一次绕组对末屏及地的介损达到了1.366%,超过规程要求的0.8%,但电容量数值变化不明显,30 kV时试验数据变化不明显,至50 kV时电容量开始快速升高。可以看出,该电流互感器整体介损随着电压的升高而增大,在110 kV左右趋于稳定值9.88%,电容量随着电压值的升高也有增大的趋势,介质损耗曲线见图10和电容量变化曲线见图11。从图10-11可知互感器顶部绝缘存在绝缘缺陷。套管绝缘介损测试结果表明,套管介质损耗随电压变化极小,可见绝缘缺陷主要为互感器顶部主绝缘部分。曲线图样也表明互感器顶部主绝缘部分存在典型的放电缺陷。

图10 互感器顶部绝缘高电压介质损耗测试结果  
Fig. 10 Test results of high voltage dielectric loss on the top insulation of current transformer

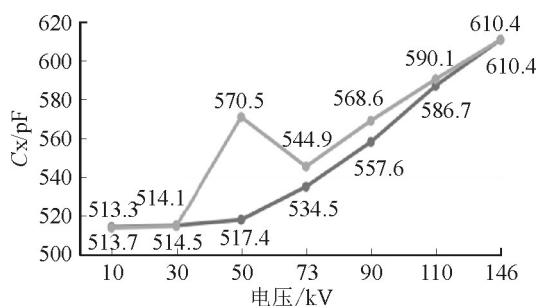
图11 互感器顶部绝缘高电压介质损耗电容量测试结果  
Fig. 11 Test results of capacitance and high voltage dielectric loss on the top insulation of current transformer

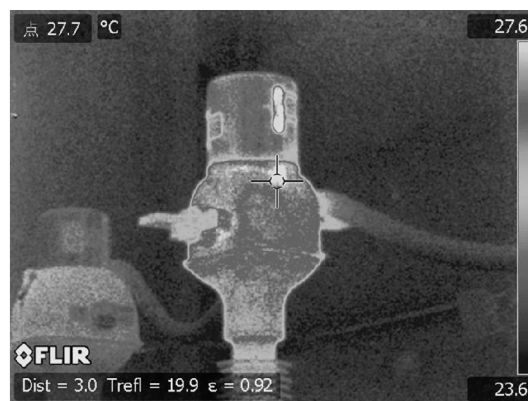
实验结果表明,持续加压6 h后,疑似缺陷的电流互感器相比正常相互感器温度明显升高,见图12,温差近3℃。可见同等工况下,异常相设备

运行当中温度相比正常设备有一定差异。

图12 长时加压两互感器红外测温结果对比  
Fig. 12 Comparison of infrared temperature measurement results between two current transformers under long-term voltage stress
