## 一起 500 kV CVT 电容量及介质损耗异常分析

**摘要:** 本文针对一起 500 kV 电容式电压互感器(CVT)例行试验中电容量及介质损耗异常事件, 系统开展了故障诊断。通过诊断试验, 横向对比设备试验数据, 纵向分析出厂、交接及例行试验历史数据, 初步判定 B 相中节电容单元存在内部绝缘缺陷。结合高电压介损试验及油色谱分析, 确定电容分压器内部出现过高能放电。最终通过解体检查, 发现第 5 个电容元件因极板毛刺引发局部放电, 导致极板击穿及绝缘油裂解, 确定故障源于极板冲压毛刺引发的局部场强集中, 叠加插片工艺缺陷造成的介质损伤, 在长期运行中导致电容元件极板击穿。最后提出了涵盖试验诊断方法改进、制造工艺优化及运维策略强化的综合防治措施, 确保提升 CVT 运行可靠性。

### Analysis and Treatment on Abnormal Capacitance and Dielectric Loss of 500 kV Capacitor Voltage Transformer

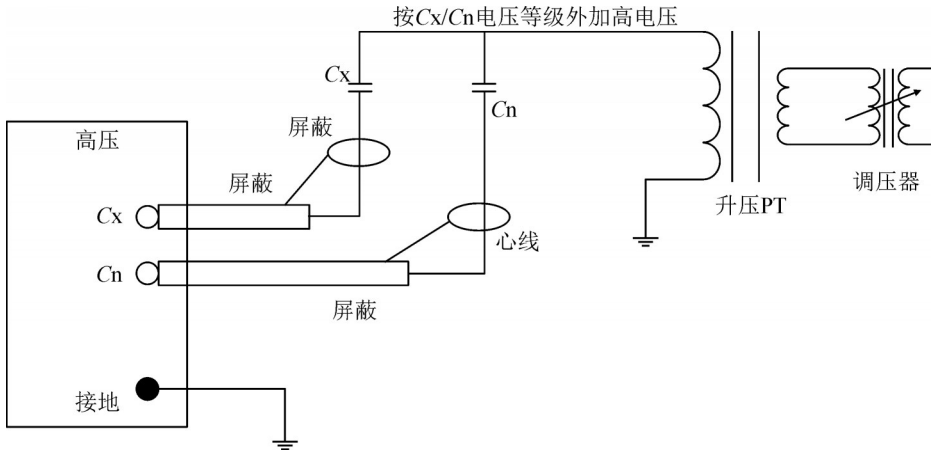
图4 高电压介损试验接线原理图  
Fig. 4 Wiring schematic diagram of high-voltage dielectric loss test

图4为高电压介损试验接线原理图,对该电容单元进行高电压介损试验,试验结果见表11。第1次在10 kV试验电压下的介损值为0.275%,超过《规程》注意值(0.25%)。第2次经过额定电压96 kV试验电压后,介损值下降至0.084%,符合《规程》要求。电容量初值差始终在1.4%左右。

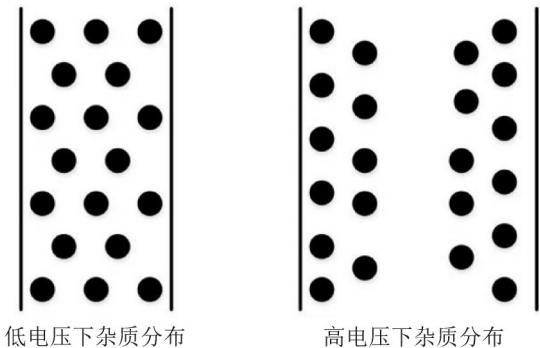
图6 绝缘介质的卡登效应

卡登效应如图 6 所示。由于试验现场没有高电压及强磁场干扰,产生这一现象的主要原因是绝缘材料本身带有导电性杂质在交流电压下产生离子电导损耗,在较低电压下,介质中杂质受到纸纤维的阻拦作用较弱而游离于介质空间,总体介损值较大<sup>[25-29]</sup>。而在试验电压升高后,杂质在较强电场作用下逐渐摆脱纸纤维的阻拦,集中于电极两端,极化损耗逐渐变小,使介损值降低。当试验电压升高到一定值时,介质中大部分带电粒子集中到电极两端,被试品中的有功损耗也基本趋于稳定。
