## 35 kV 并联电容器组短路故障分析及预防

**摘要:** 针对 500 kV 某变电站 35 kV 并联电容器组因外绝缘受损导致的起火烧毁故障情况, 依据现场检查、故障录波波形分析及典型特征电容器的解体检查, 推断 C 相电容器组右下桥臂区域电容器因绝缘子受潮经汇流铝排对金属框架电弧放电, 逐步发展至 B 相, 导致 B 相右下框架电弧灼伤, 进而造成 B 相、C 相相间短路。此时, 电容器三相参数不一致, 录波电流波形中可见明显变化。故障持续发展, 高温及畸变电场作用下电容器组三相短路, 起火烧毁。针对本次故障暴露出的问题, 提出了加强运行十年以上并联电容器组设备巡视, 关注红外热像检测, 建立设备消缺管理档案等改进预防措施。  
**关键词:** 并联电容器组; 起火; 故障录波; 解体; 电弧放电

### Analysis and Prevention of Short Circuit Fault in 35 kV Shunt Capacitor Bank

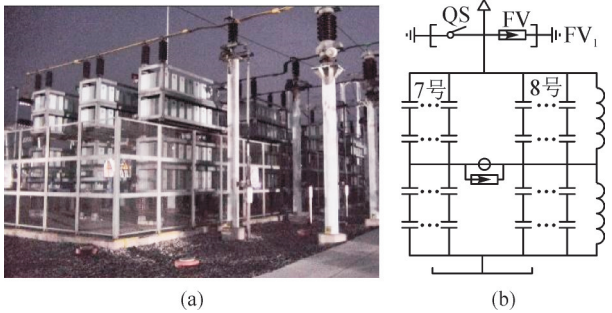
图3 1号并联电容器组结构  
Fig. 3 Structure of 1# shunt capacitor bank

1 号并联电容器组型号为 TBB14-35-60120, 2007 年生产,2008 年 6 月投运,采用单星型接线,已完成绝缘化治理,如图 3 所示。设备参数如表 1 所示。2016 年 AVC 系统投入后,1 号并联电容器组仅有 10 次投退记录,上一次退出时间为 2017 年 8 月 25 日。

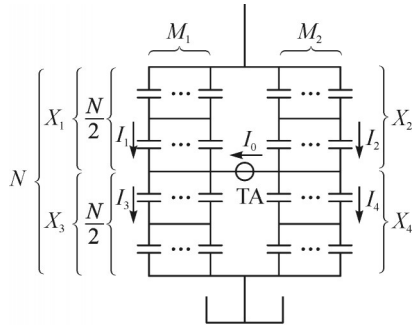
图7 电容器等效结构图

电容器发生故障起火后,将会导致电容元件内部熔丝熔断以及元件短路。针对这两种情况,分析电容器阻抗变化。该组电容器为单星形 H 型接线方式,其单相的接线结构可等效为图 7(a)<sup>[17]</sup>。装置中有 4 ( $N=4$ ) 个串联段每个串联段有 7+8 ( $M_1=7$ ,  $M_2=8$ ) 台并联。单只电容元件内部结构可等效为图 7(b)。由  $m$  个串联熔丝并联形成一个串联段,每个串联熔丝电容量为  $C_s$ ,再由  $n$  个串联段串联形成。

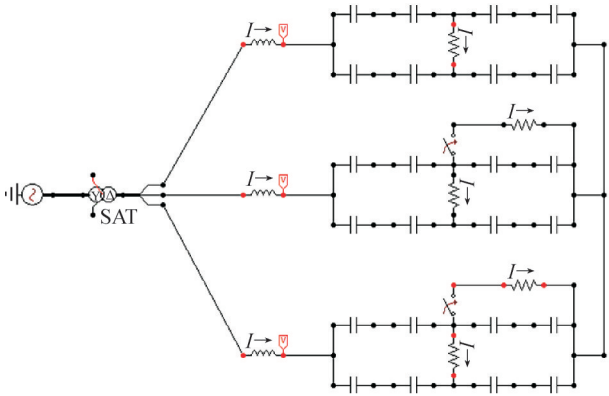
图17 并联电容器组仿真模型  
Fig. 17 Simulation model of shunt capacitor bank

采用 ATP-EMTP 软件对并联电容器组故障进行仿真<sup>[21-25]</sup>。录波情况显示并联电容器组投入后,C相、B相相继出现异常桥差不平衡电流,随后出现三相短路电流,现场检查 B、C 相右下桥臂框架烧毁情况最为严重,且 B 相右下框架存在电弧灼伤缺口。针对上述情况设置 C 相、B 相继出现右下桥臂短路故障,仿真模型如图 17 所示。

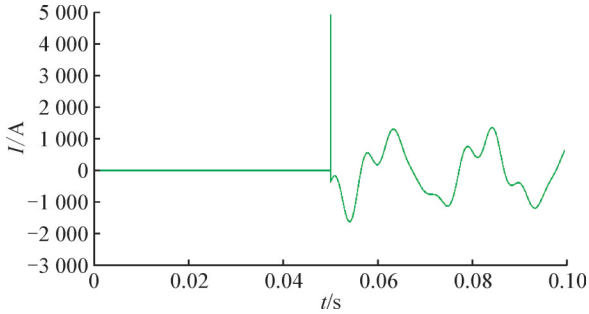
图19 B相短路点电流  
Fig. 19 Short circuit point current of phase B

并联电容器组电流仿真结果如图 18-20 所示,故障发生后 C 相、B 相、A 相继产生超出额定运行范围的畸变电流,其中 B 相整体畸变电流最大。
