# 特高压换流站交流滤波器电容器发热故障研究

(国网四川省电力公司特高压直流中心, 成都 610031)

## Study on Heating Failure of AC Filter Capacitor at UHV Converter Station

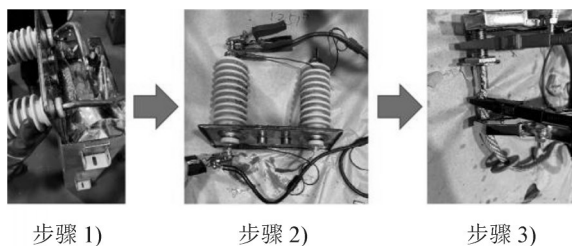
图8 电容器解体流程示意图  
Fig. 8 Disassembly process schematic diagram of capacitor

3)套管拆解与端子检查:在确认套管直流电阻后对套管进行拆解,使用榔头敲击套管,使其碎裂后取出电容器端子压接部分。再次使用直流电阻测试仪,对压接部分的两端进行直流电阻测试,以进一步分析端子压接部位的接触效果。

1251 电容器解体流程见图 8。

其余 4 台电容器跳过切割的步骤,直接使用榔头敲击套管,使套管碎裂后取出电容器端子压接部分,对压接部分的两端进行直流电阻测试。
