# 500 kV 电容式电压互感器异常发热原因分析及预防措施

田浩, 杨敏, 陈小龙, 冯玉坤  
(国网宝鸡供电公司, 陕西 宝鸡 721200)

## Analysis on Abnormal Heating and Preventive Measures of 500 kV Capacitor Voltage Transformer

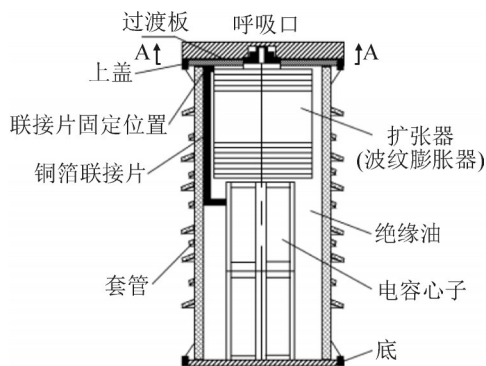
图3 电容分压器竖切面图

电容分压器竖切面见图 3,分压器内部充满绝缘油并保持微正压状态,主要由电容心子和扩张器(波纹膨胀器)组成。扩张器内部通过顶部呼吸口与大气相通,作用主要为补偿分压器内绝缘油受热胀冷缩造成的容积变化,电容心子由电容元件串联而成,其第一个和最后一个电容元件分别通过铜箔联接片与上、下盖板相连。

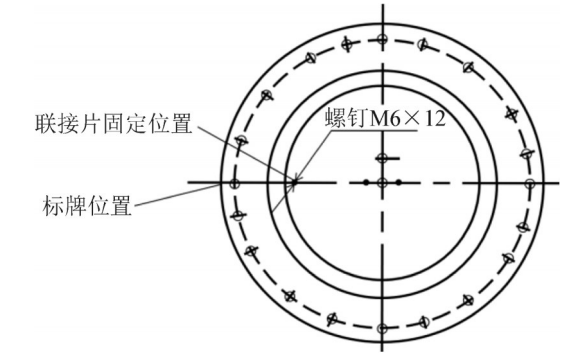
图4 分压器上盖仰视图  
Fig. 4 Upward view of upper cover of voltage divider

分压器上盖仰视图见图 4,由图可知联接片固定位置位于上盖靠近铭牌。联接片正常连接可靠时,扩张器、上盖板、联接片均等电位,电压按电容分布;在联接片接触不良断开时,由电容分压器原理图可知,金属扩张器、上盖处于高电位,心子联接片由于和电容心子连接然后通过  $N$  接地,处于零电

位,从而产生高能放电,一般通过联接片与上盖虚接最近位置放电释放能量。
