# 一起电容式电压互感器二次电压异常故障分析

**摘要:** 本文介绍了一起发生在云南地区 35 kV 主变高压侧电容式电压互感器(CVT)二次侧电压异常降低故障情况,通过结合 CVT 的结构及工作原理、试验数据和设备解体后内部情况,并使用 LTspice 电路仿真软件与公式推导对故障原因进行了分析,判断本次故障是由于 CVT 电磁单元中的并联氧化锌避雷器因阀片老化而被击穿,造成补偿电抗器被短路,电磁单元一次侧电感分量大幅下降,导致电磁单元一次电压变化,从而引起二次电压异常,为今后 CVT 设备类似的故障排查提供了重要的经验参考。

## Analysis of an Abnormal Secondary Voltage of Capacitive Voltage Transformer

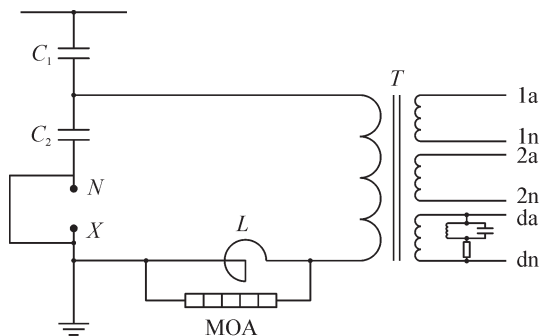
图3 CVT结构原理图

试验人员结合故障位置和故障现象,并通过公式推导和仿真验证的方式对故障原因进行了分析。CVT结构原理图见图3,在其正常运行过程中,等效电路图见图4。

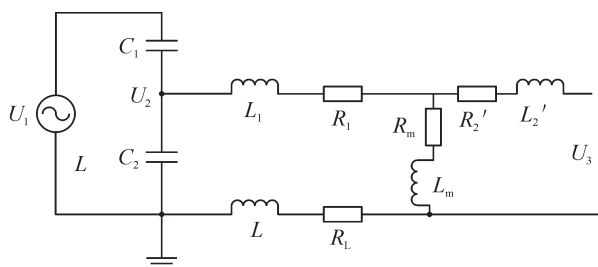
图4 CVT等效电路图

阻尼绕组在系统处于工频正常运行状态时,  $L_x$  和  $C_x$  保持并联谐振状态,阻尼绕组回路相当于断路<sup>[16-24]</sup>。但当补偿电抗器两端并联的氧化锌避雷器被击穿时,补偿电抗器相当于被短路,  $X_{L_{\text{总}}}$  将大幅下降并导致  $Z_2$  大幅下降且由容性变为感性,由图 6 的仿真结果可知此时的  $U_2$  波形发生畸变,波峰波谷反转, CVT 整体回路变为 RLC 二阶电路,  $U_2$  中的分次谐波将  $L_x$  和  $C_x$  的并联谐振状态打破,而且由于氧化锌避雷器是被永久击穿,故阻尼回路长时间处于导通状态,使得原本不参与正常工作循环的阻尼回路持续导通,流经阻尼电阻的电流剧增,长时间处于过载状态,超过了阻尼电阻的设计承受能力,导致其因过热而烧毁。
